Escuela
de
Educación
Especial
Nº 10

Informe
Edilicio

Catriel, 28 de mayo 2018

Departamento de Salud en la Escuela UnTER
Zona AVO
Informe edilicio

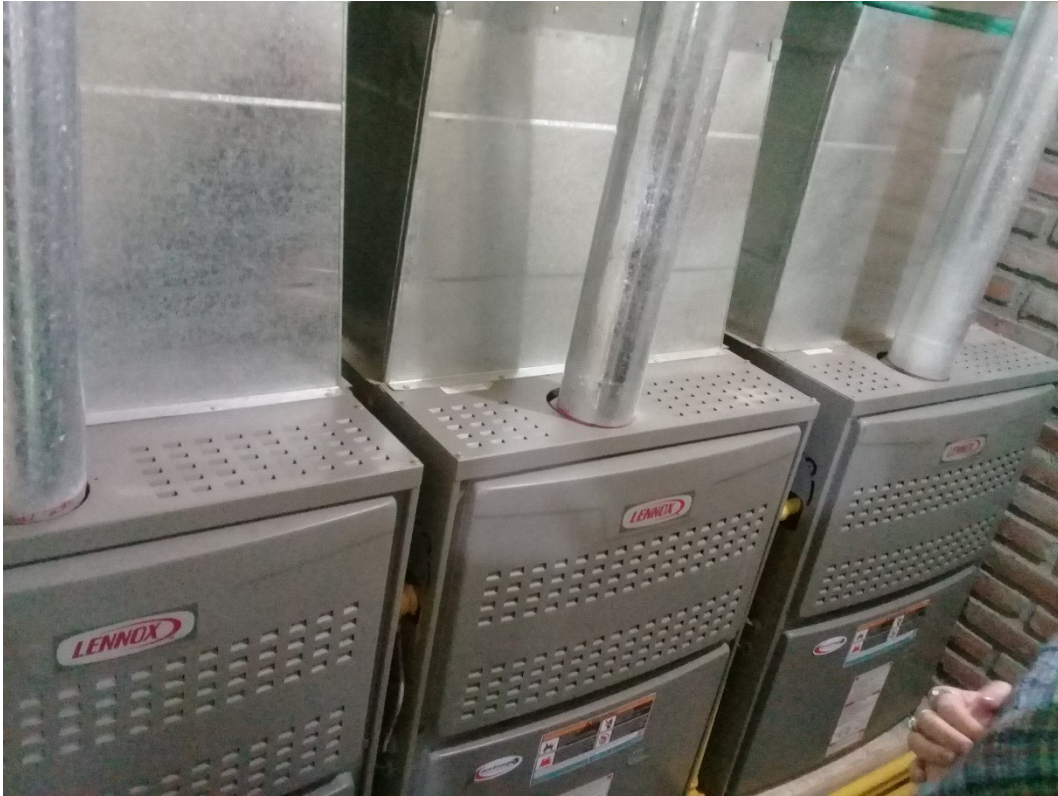
Caldera Central

En el día de la fecha, se hacen presentes en dicho establecimiento la compañera Claudia Gorris, secretaria general de la seccional Catriel y el compañero Décima Pedro, delegado de salud en la escuela zona AVO, en el lugar se encontraban la directora del establecimiento Marcela Medina, la vice directora Bibiana Fernández y el grupo docente del establecimiento en un espacio curricular. Los directivos manifestaron el motivo por el cual fueron suspendidas las clases: mal funcionamiento de la caldera y por ende no hay calefacción. Gente especializada revisaron la caldera y dijeron que era un problema eléctrico, cuando intervino Edersa manifestó que el inconveniente se encontraba dentro de la escuela.

El equipo directivo realizaron los reclamos correspondientes al Consejo Escolar de Educación y convenios escolares pero a la escuela sigue sin calefacción .,

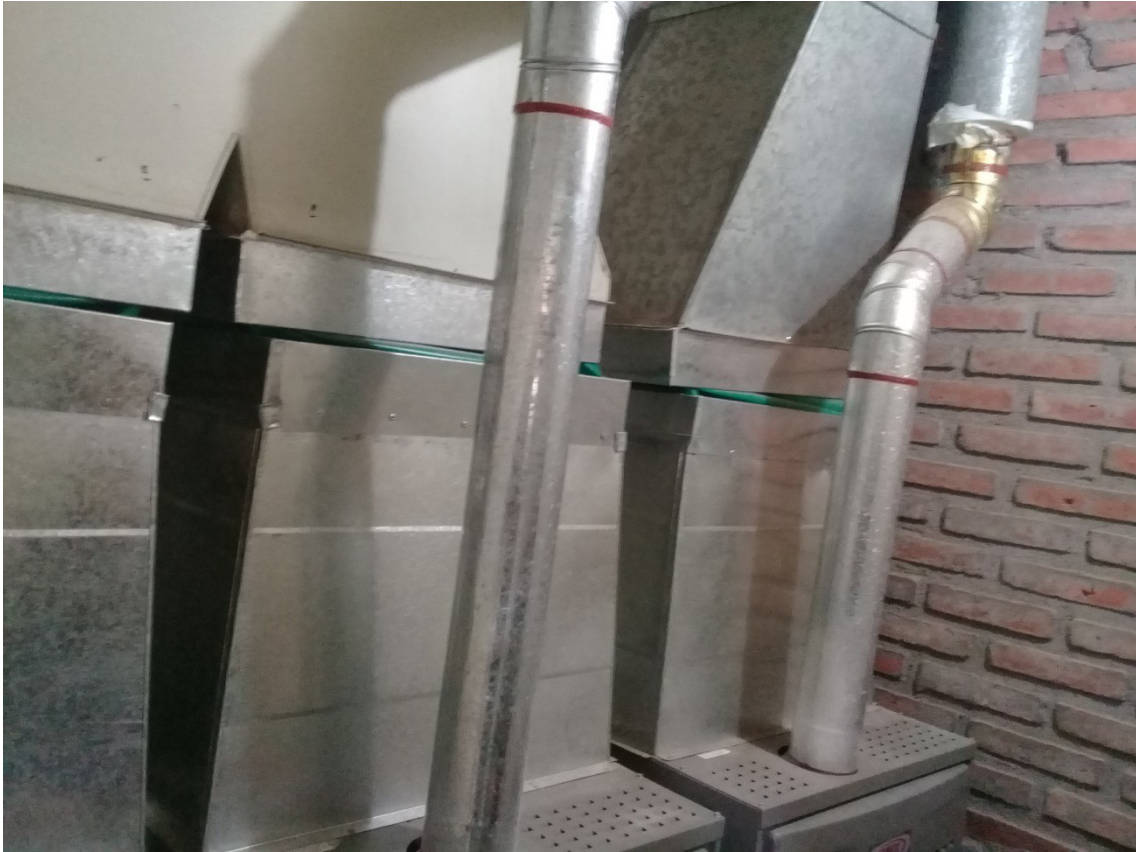
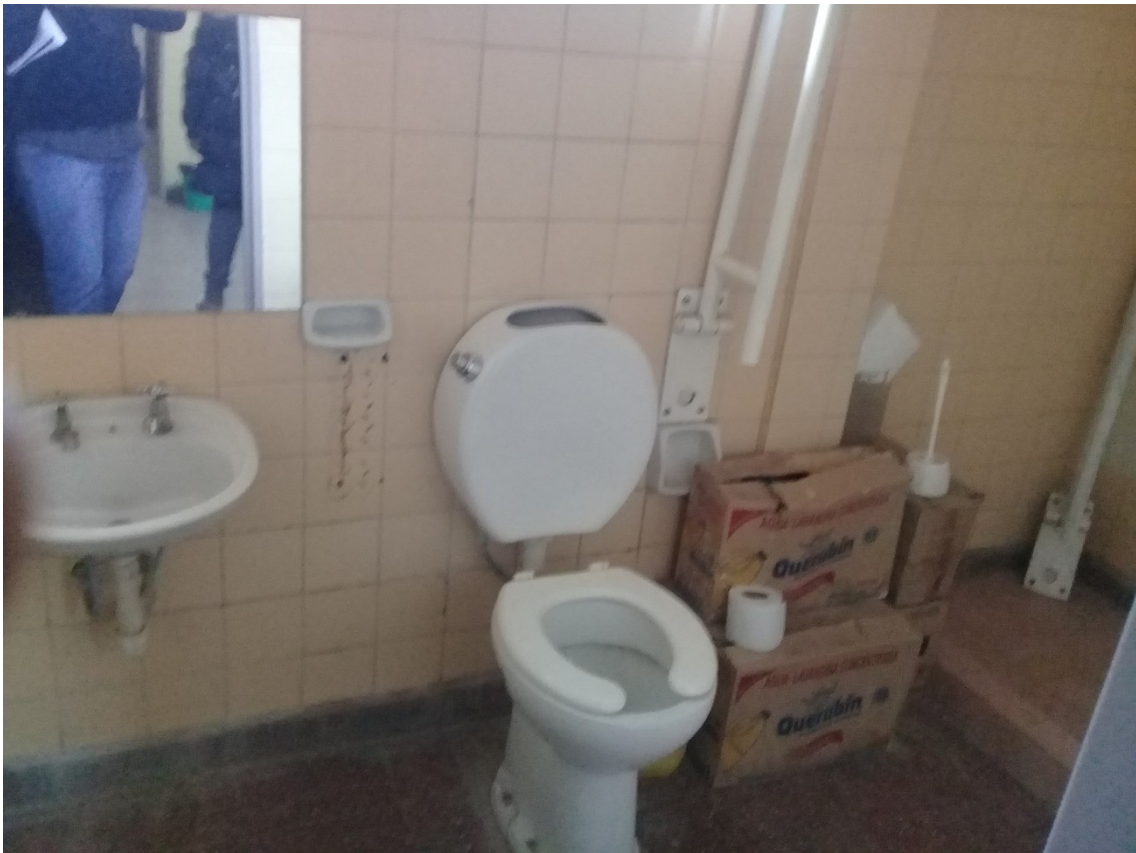
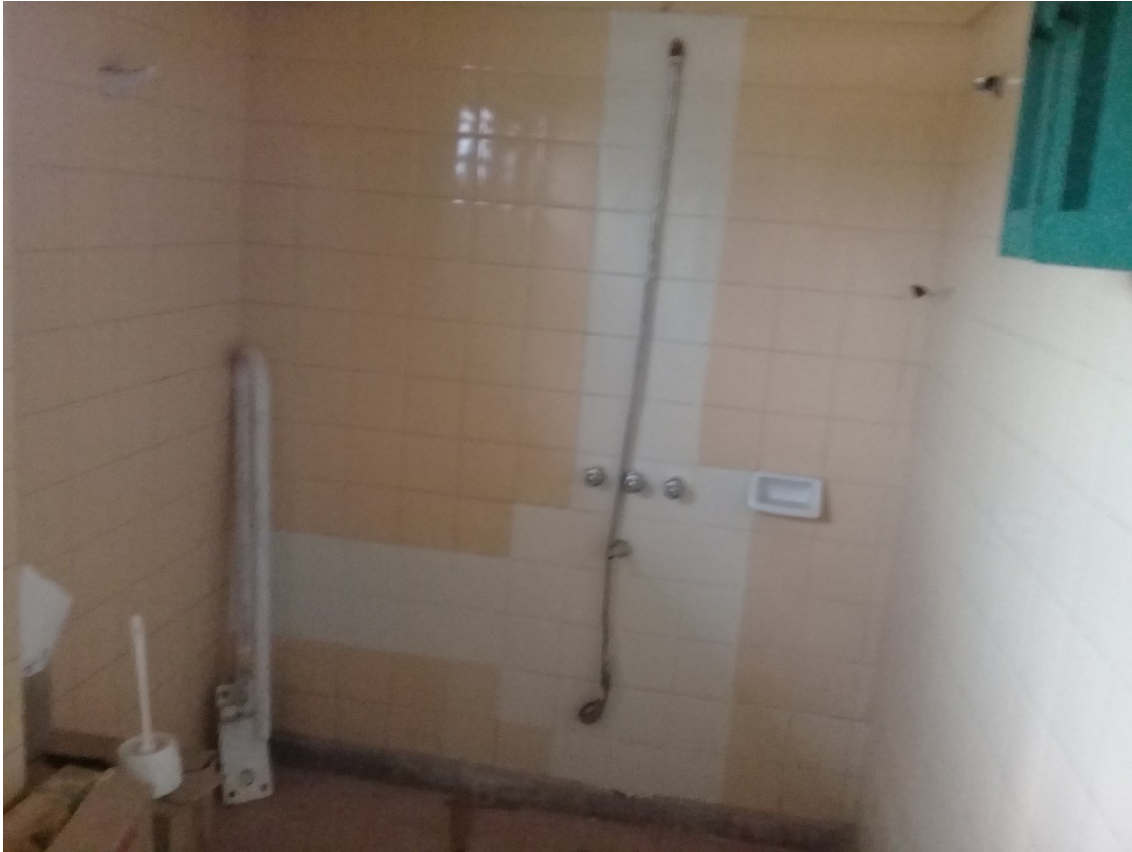
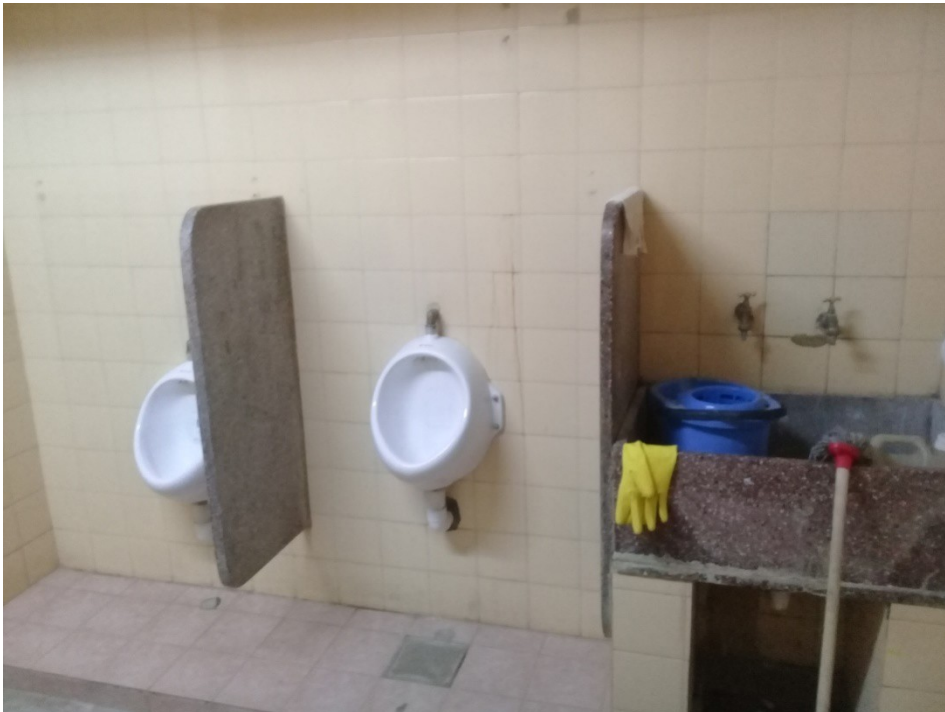
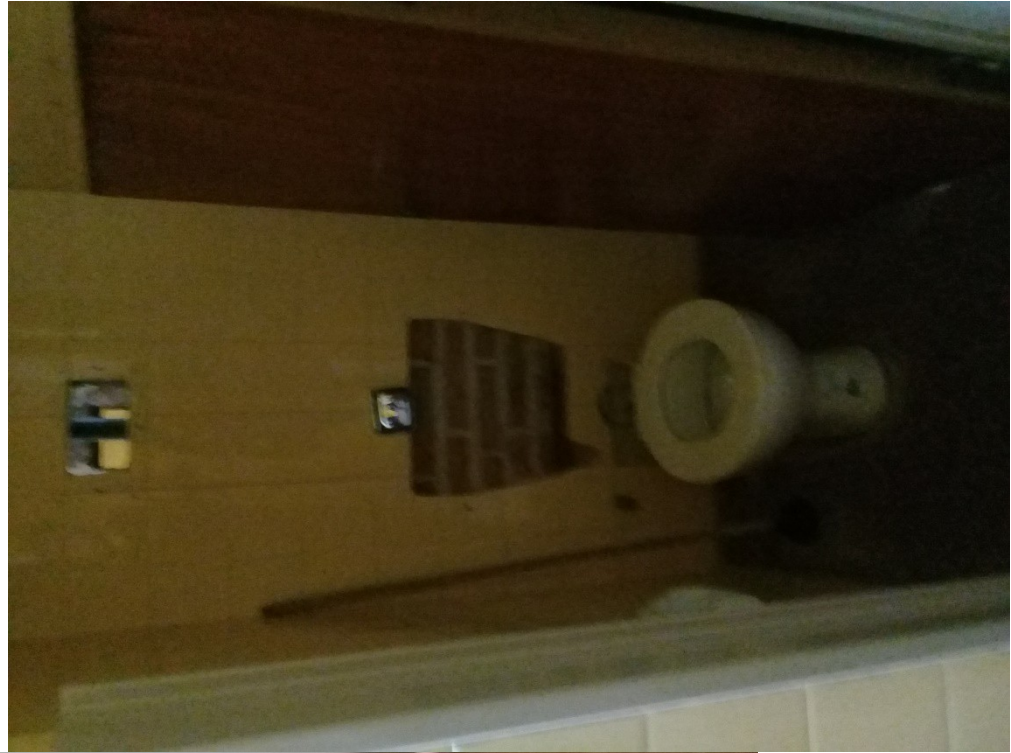
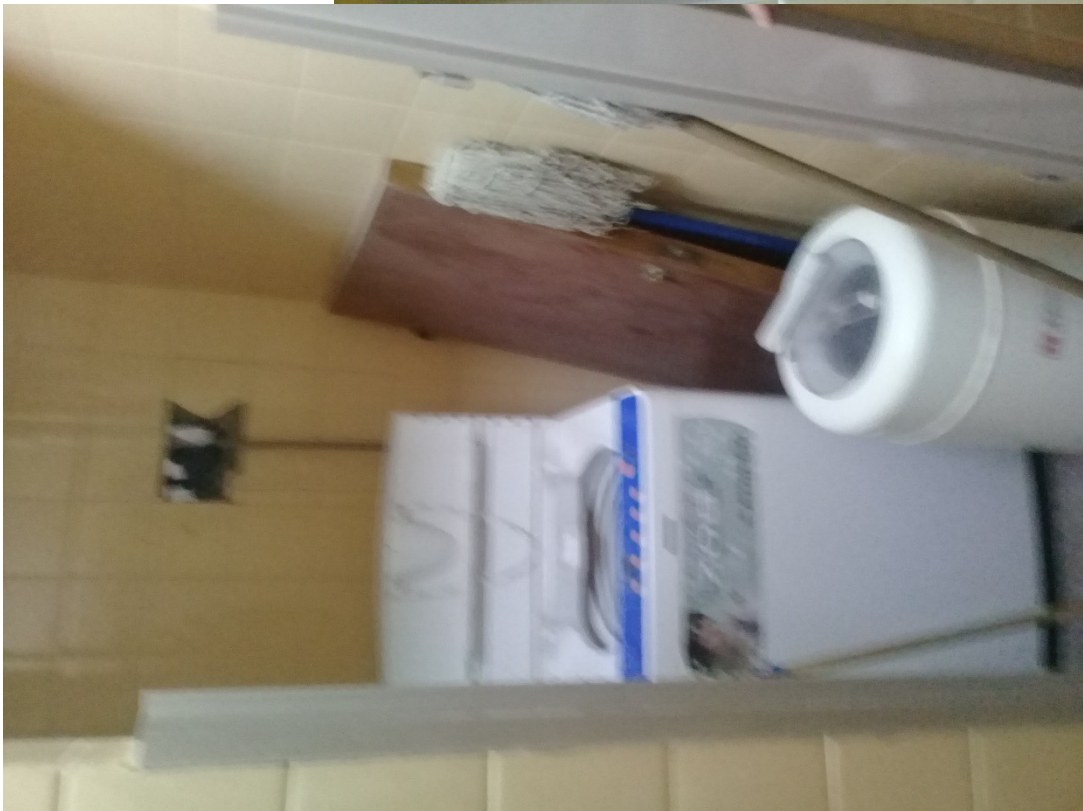
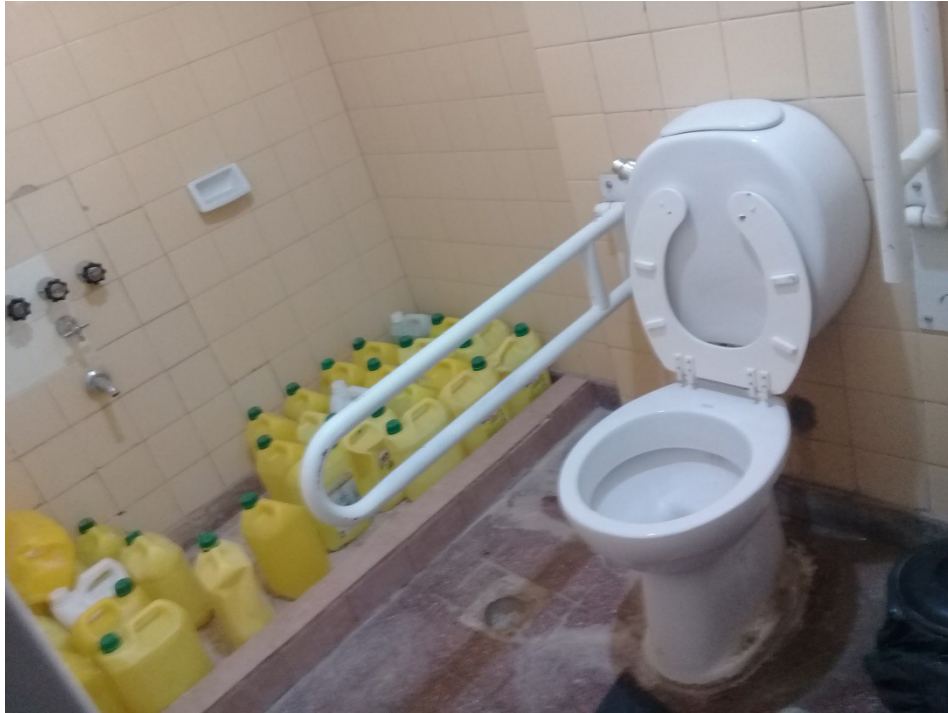
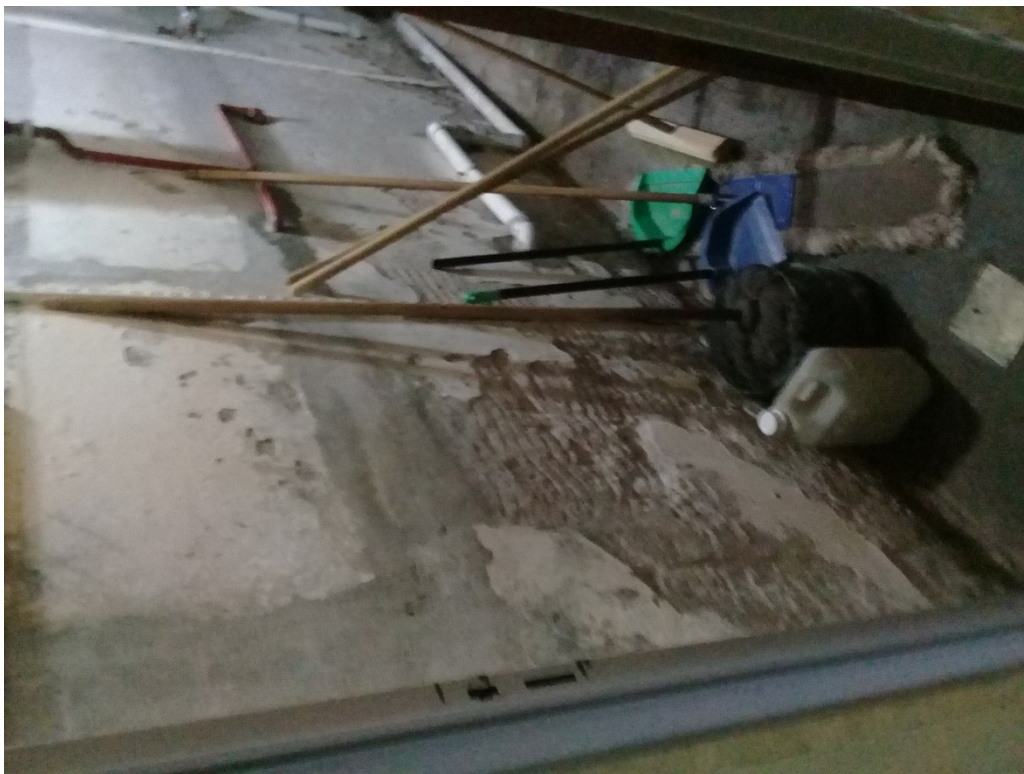
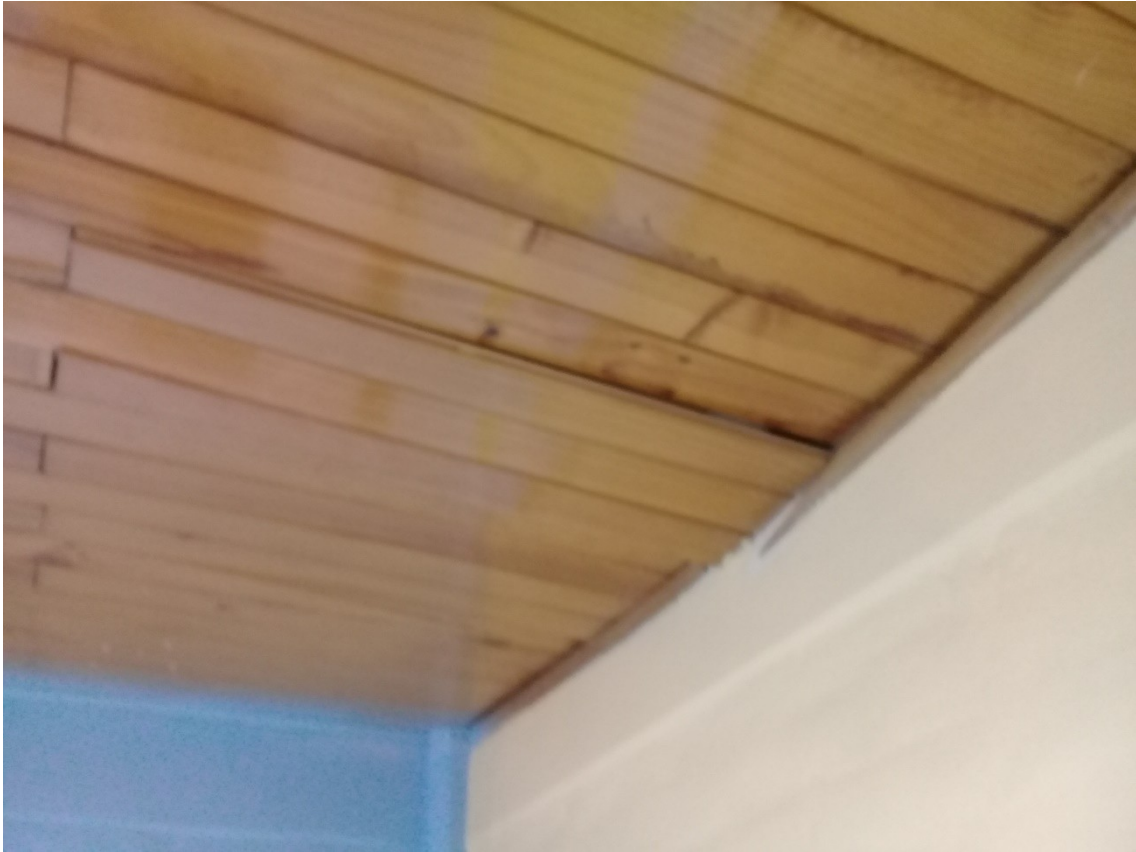
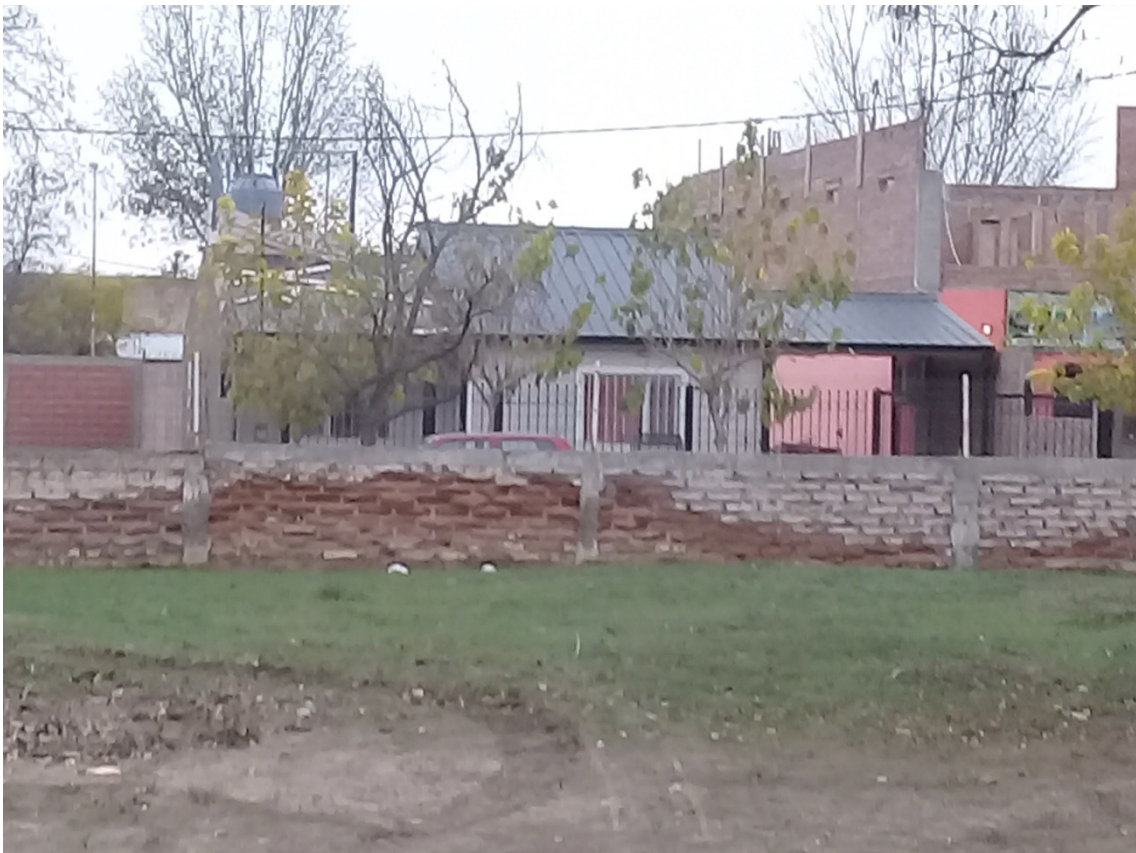
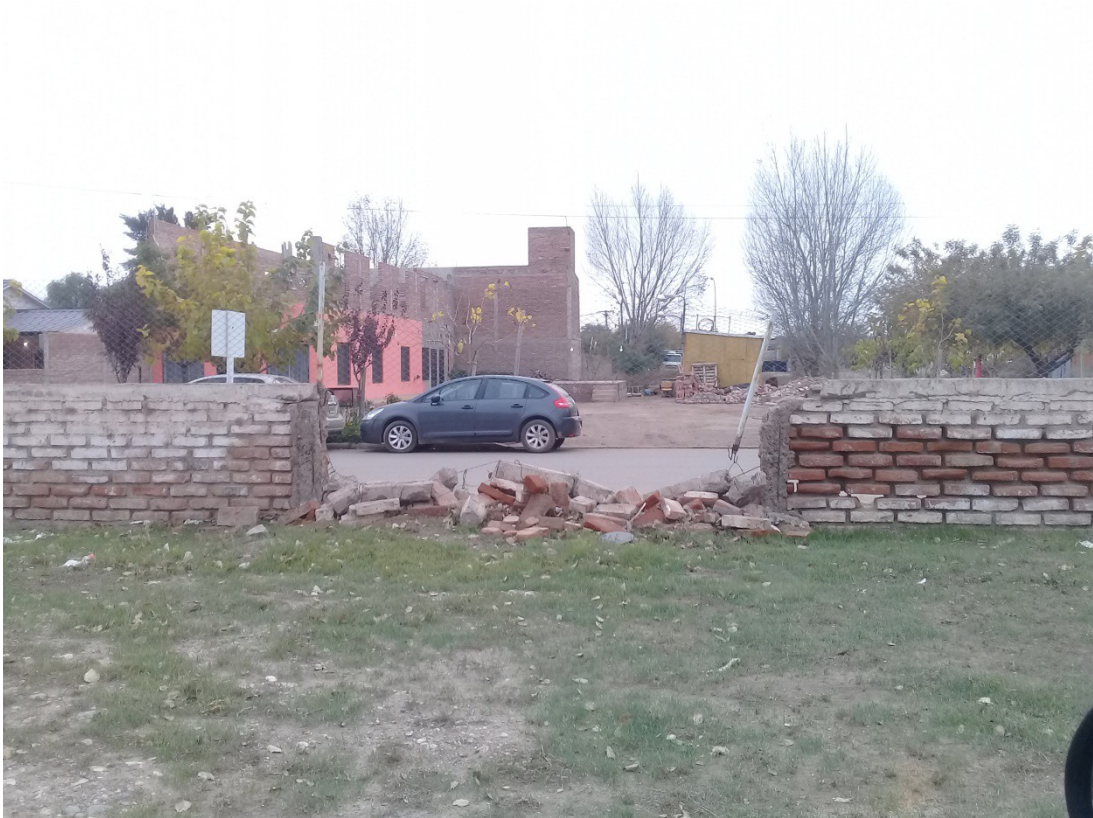
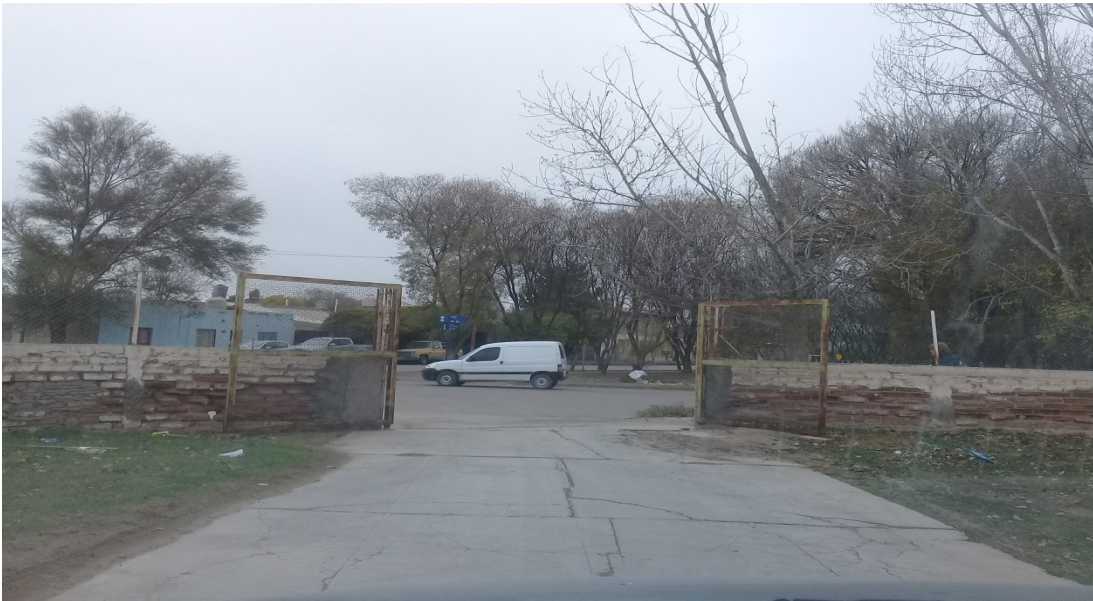
- **los baños para los estudiantes con discapacidad** tienen ciertos inconvenientes con pérdidas de agua y en algunos casos, uno en particular, usado como depósito para almacenar productos de limpieza.
- Un baño de los nenes se encuentra clausurado.
- Los baños de los varones como el de las nenas se comunican con una pared y en esta se puede observar falta de revoque con orificios de instalación vieja.
- Un sector del baño de las nenas lo utilizan como lavadero de toallones y ropa que se utilizan como muda para los chicos.
- También se observó el deterioro de las paredes que rodean el perímetro de la escuela, en mal estado y en algunos sectores con la caída total de la pared.
- En una de las aulas las maderas de los techos se observan sueltas.
- Un sector que es utilizado como depósito de limpieza se observan cañerías descubiertas con pared con humedad y mampostería caída.
