SALUD EN ESCUELA

Informe edilicio

Relevamiento edilicio Condiciones edilicias

Detalle por nivel y zona – octubre 2021

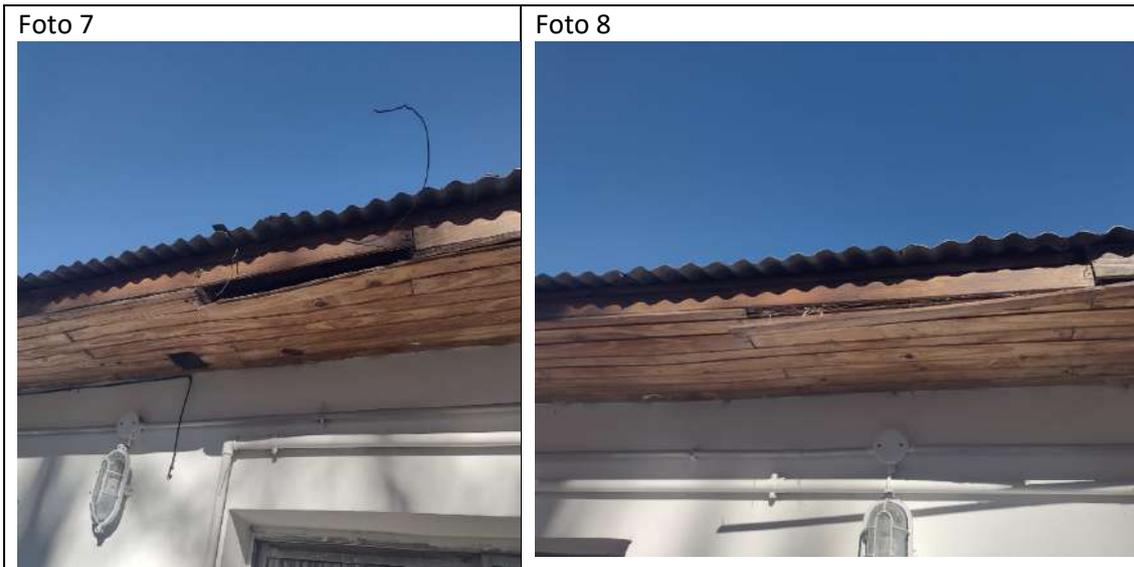
Techos: Cenafa

En las fotos 7 y 8 se puede observar el estado de las cenefas y techos lugar no solo para el ingreso y nido de aves además de roedores y otras especies

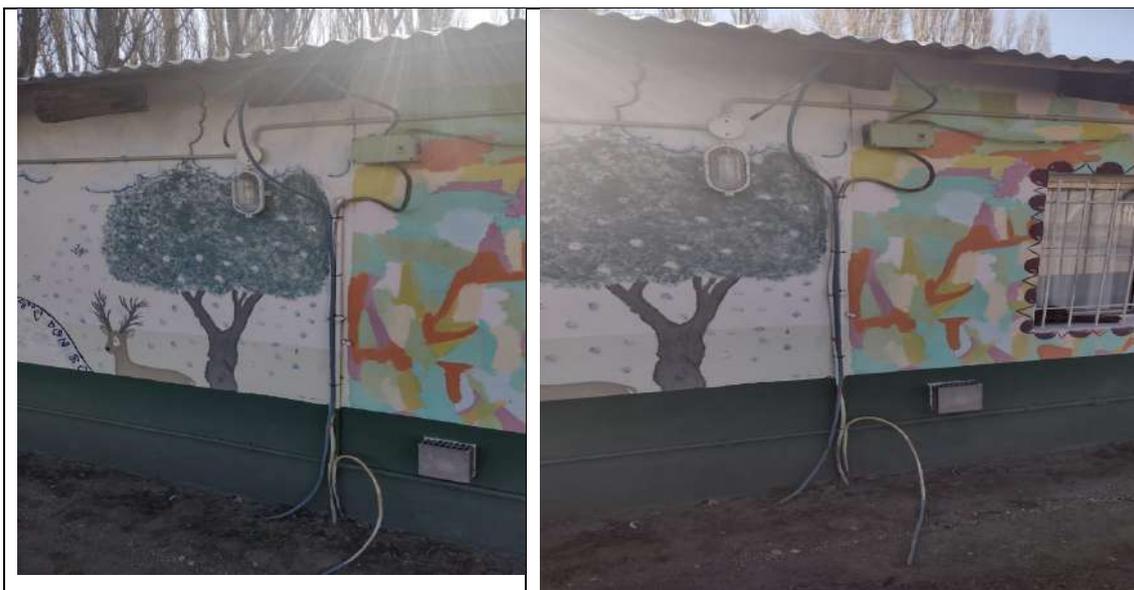
En las foto 9 y 10 se puede ver el cableado de luz, se supone que es de la conexión anterior, si bien esperemos no tenga electricidad se solicitó en reiteradas oportunidades la extracción del mismo.

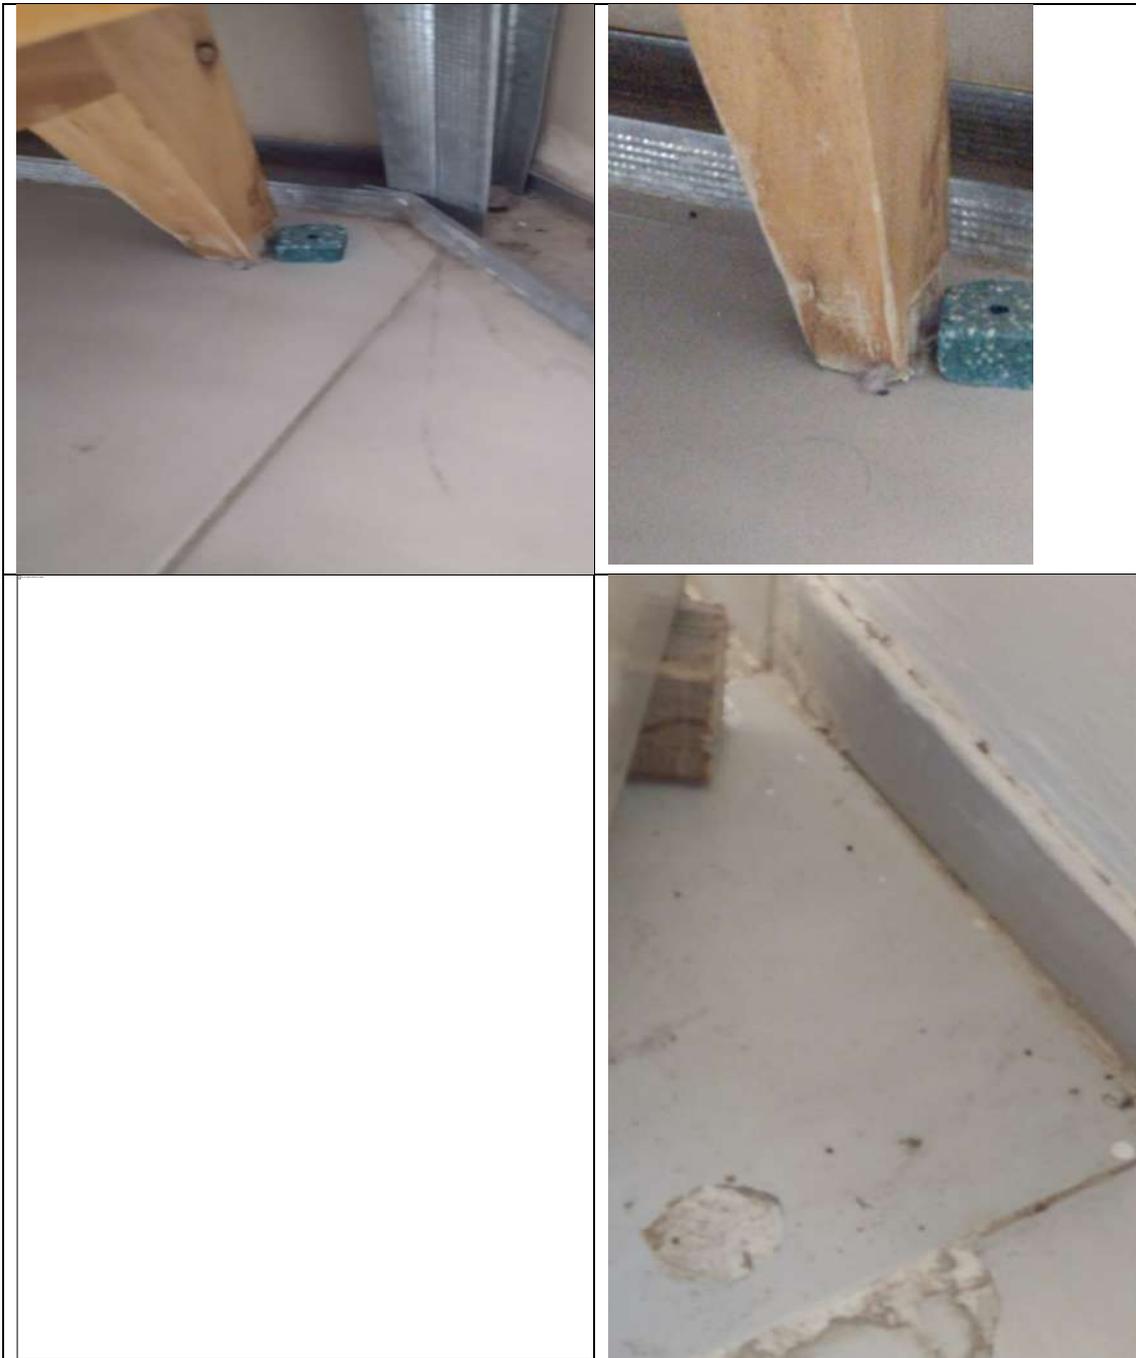
En las fotos 11, 12, 13, 14 se puede observar que hay excremento de roedores, se llevó adelante la tarea de desratizar, en menos de un mes nuevamente aparecieron roedores. Situación que ocurrido estando la delegada presente.

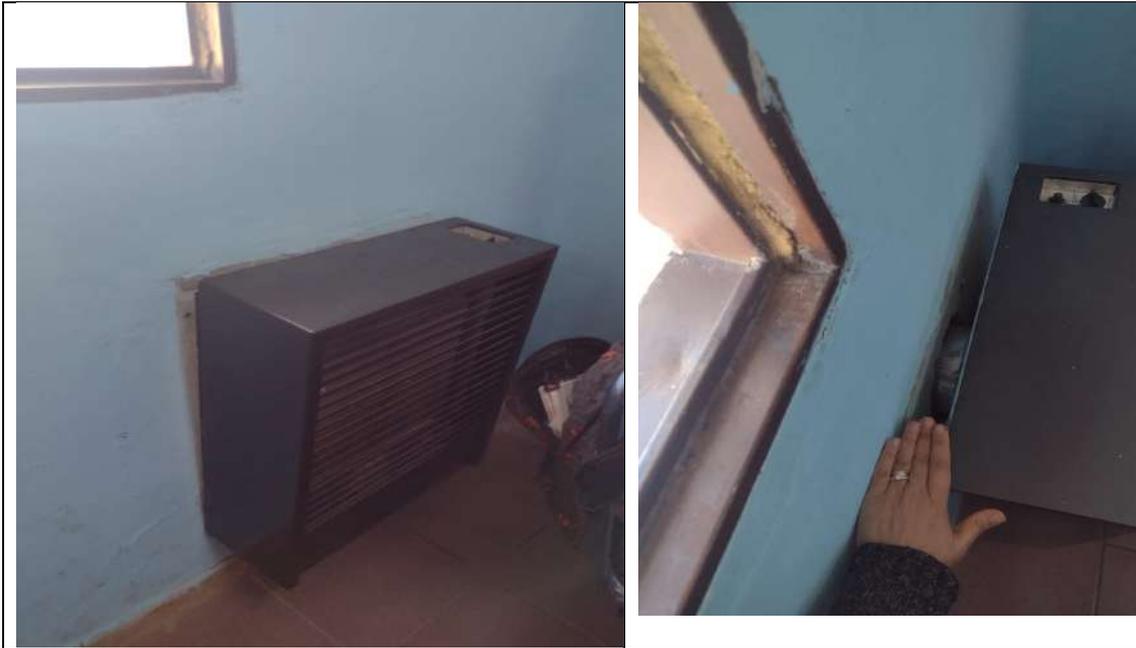
Foto 15

En las fotos 16, 17, se puede observar que el calefactor esta caído.

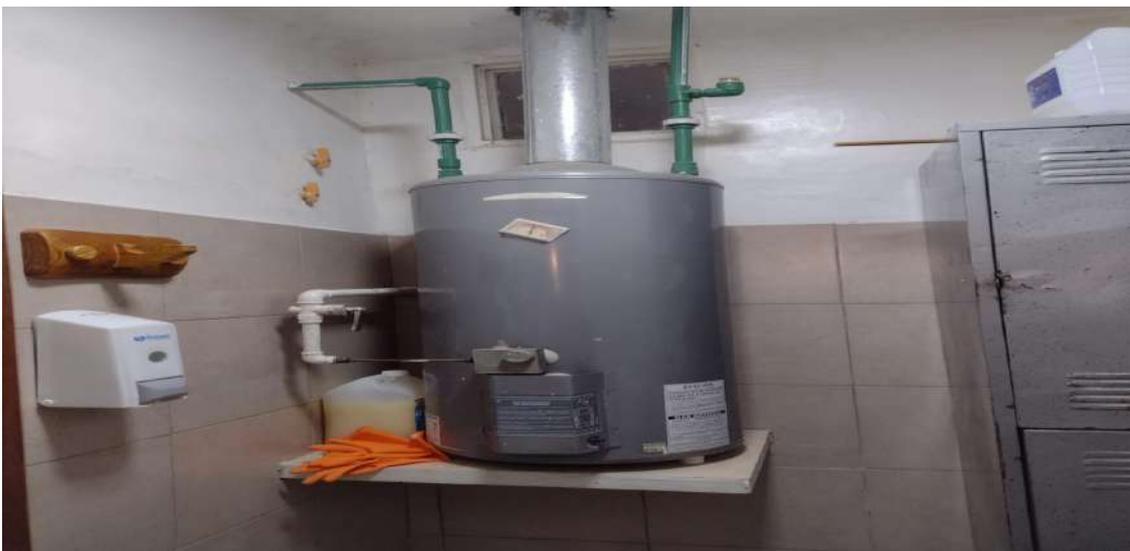
Foto 9

El termotanque correspondiente a la cocina se encuentra en el baño del personal teniendo la salida que da al altillo y no hacia afuera del techo (Foto 9)

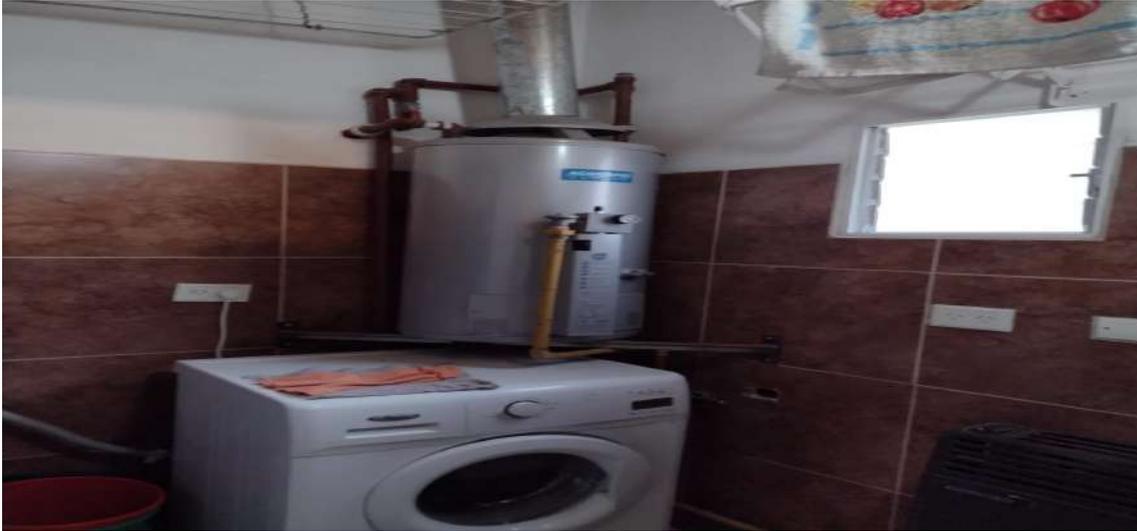
Foto 16

El segundo termotanque se encuentra dentro del lavadero, al costado de nuevo SUM que necesito ser delimitado con armarios (Foto 16)

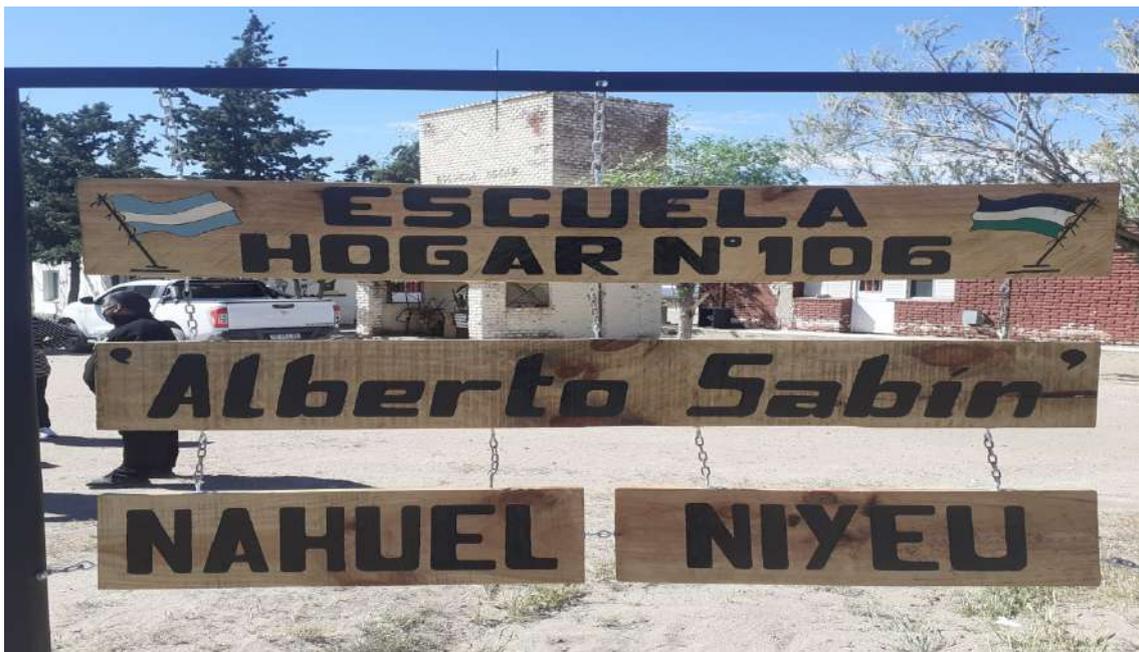
Escuela hogar N°106 Nahuel Niyeu

Se está terminando la construcción de instalaciones para lavadero, pero las viviendas docentes compuesta por 2 habitaciones compartida, una cocina y baño común.

Qué valor se le da al trabajo docente cuando se presupuesta un excelente lavadero (que es necesario) pero no se tiene en las viviendas que habitan los trabajadores. Conviven en un espacio común deteriorado y precario, con ambientes antiguos, reducidos, el baño pegado a la cocina.

URGENTE reacondicionamiento de viviendas para docentes.

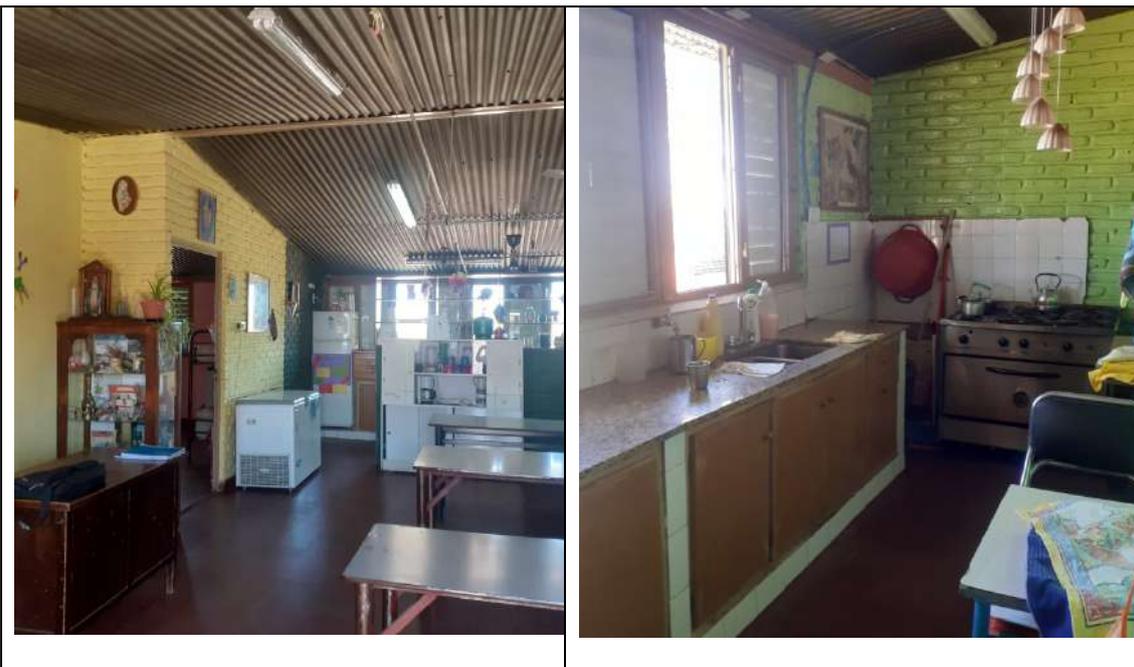
Cocina residencia la cocina no tiene campana falta ventilación adecuada.

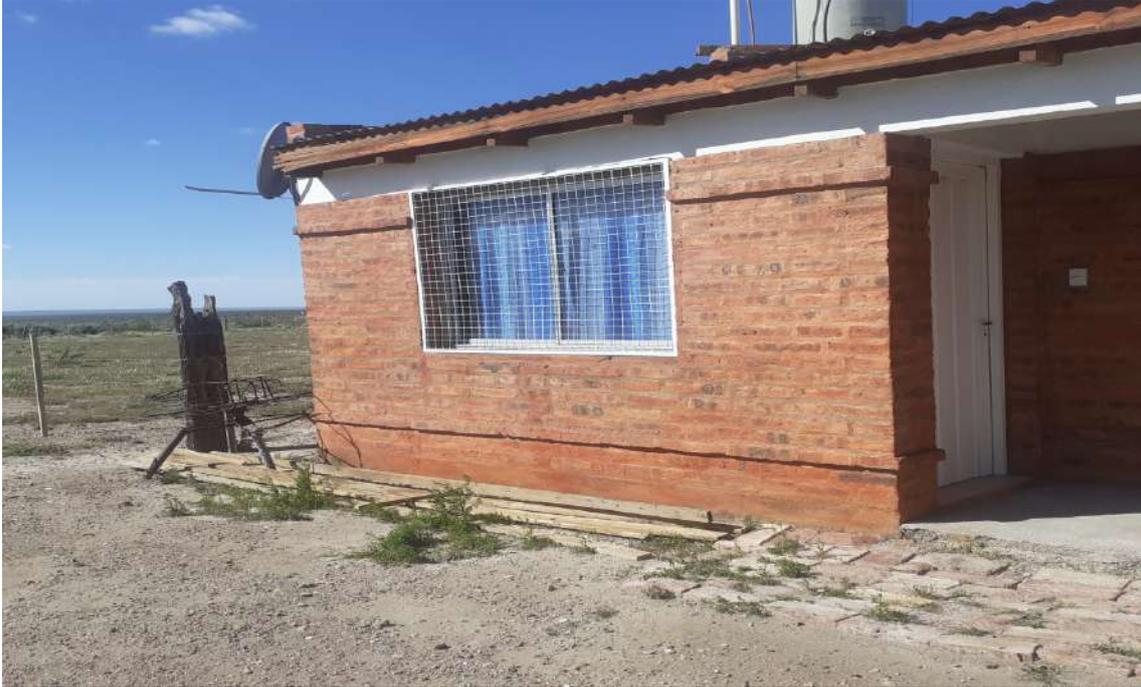
Casa de la directora la entrada da al terreno lindante, hay que cambiar la entrada dada que el frente sale a la medianera del vecino.

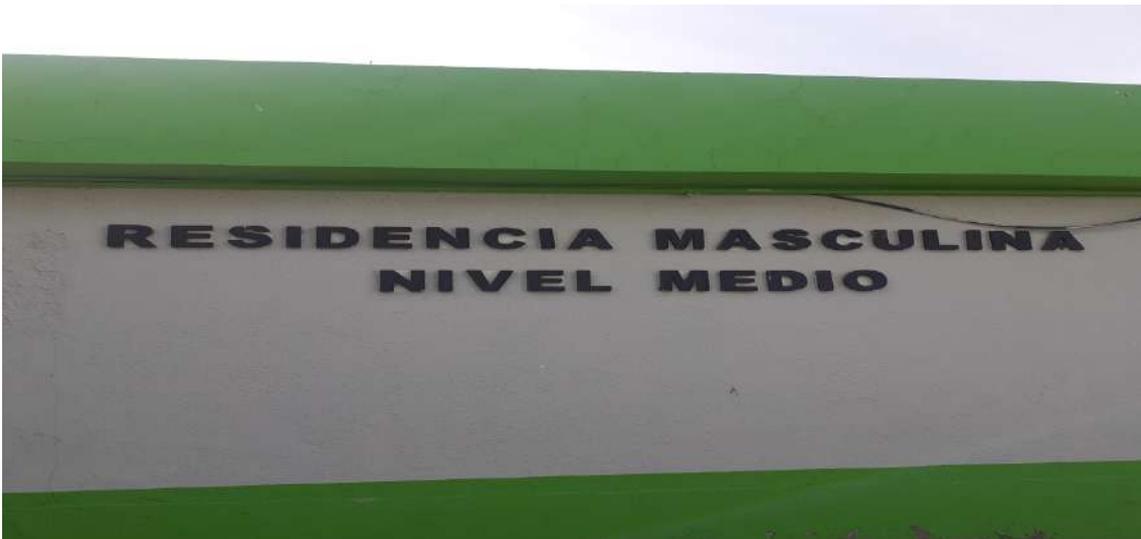
Residencia masculina nivel medio

La obra fue entregada en 2020 y ya está deteriorada sobre todo la pintura.

Una habitación de estudiantes no se solucionó el problema de las goteras por lo cual se sigue lloviendo, situación similar se da en la secretaria.

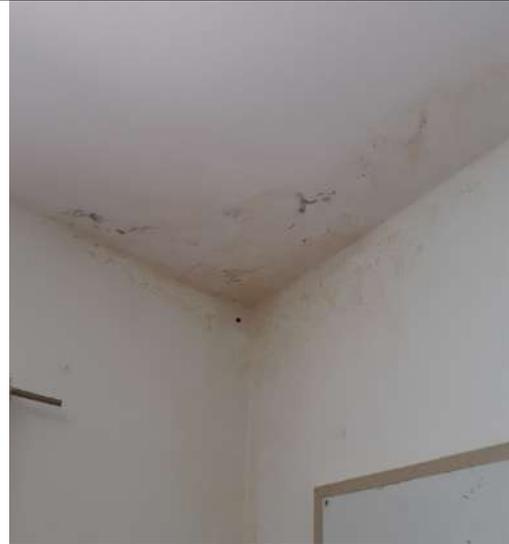
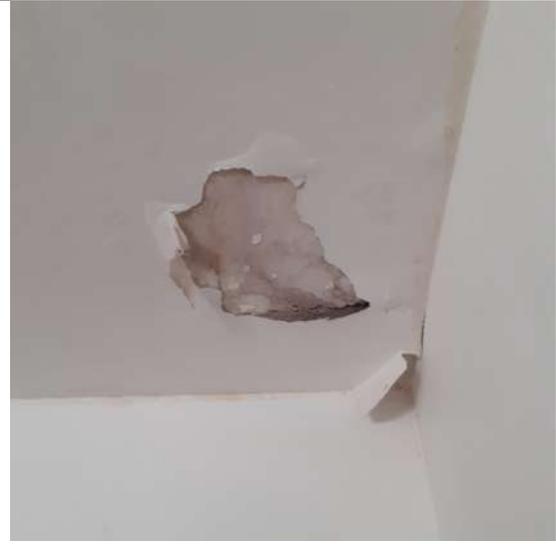
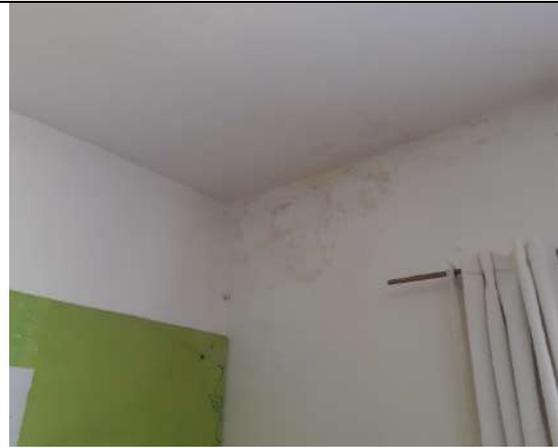
Desprendimiento de revoque y pintura.
Filtración en pared.
Humedad

Ventanas deterioradas, rejas oxidadas

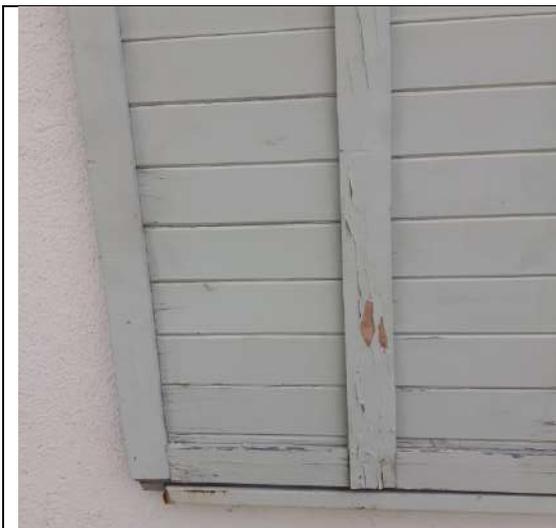
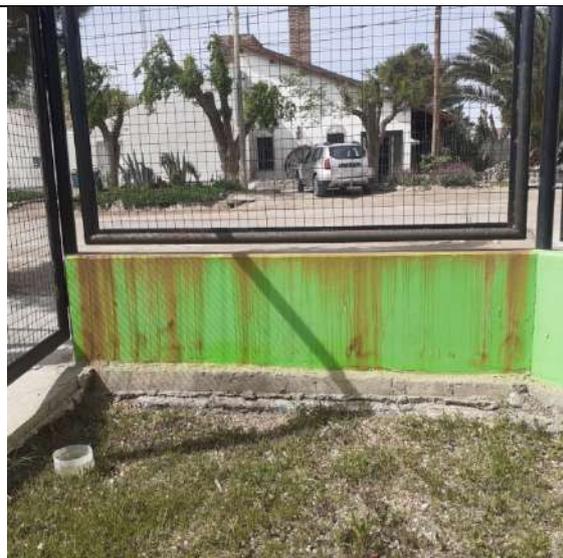
Desprendimiento de pintura, recientemente pintada.

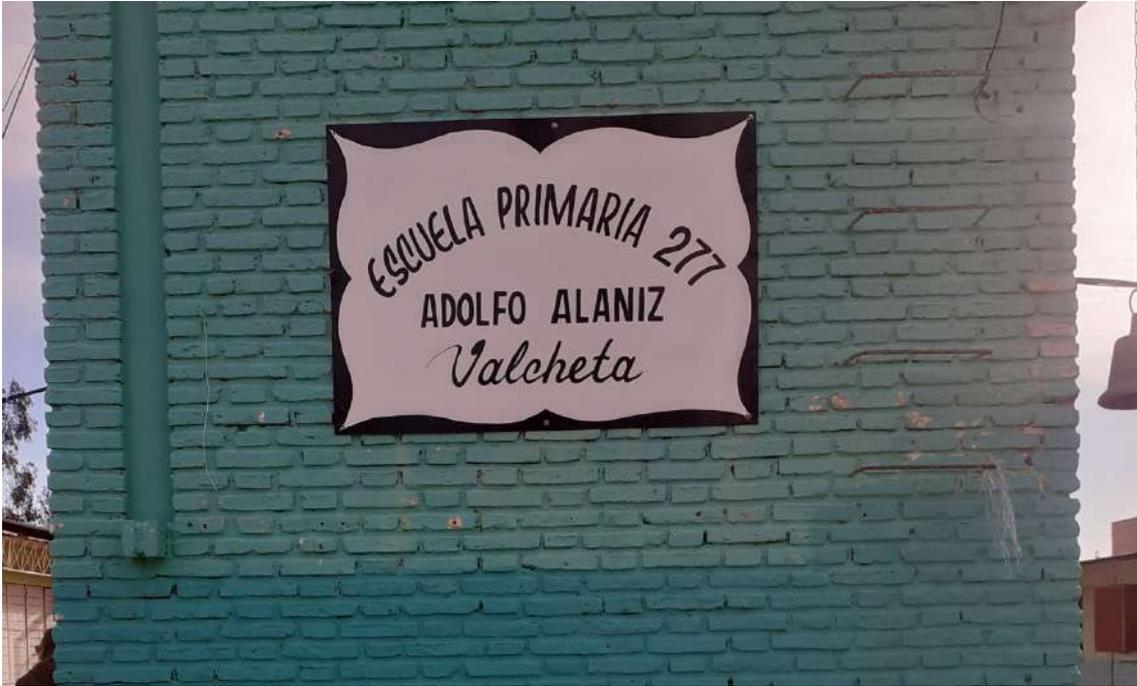
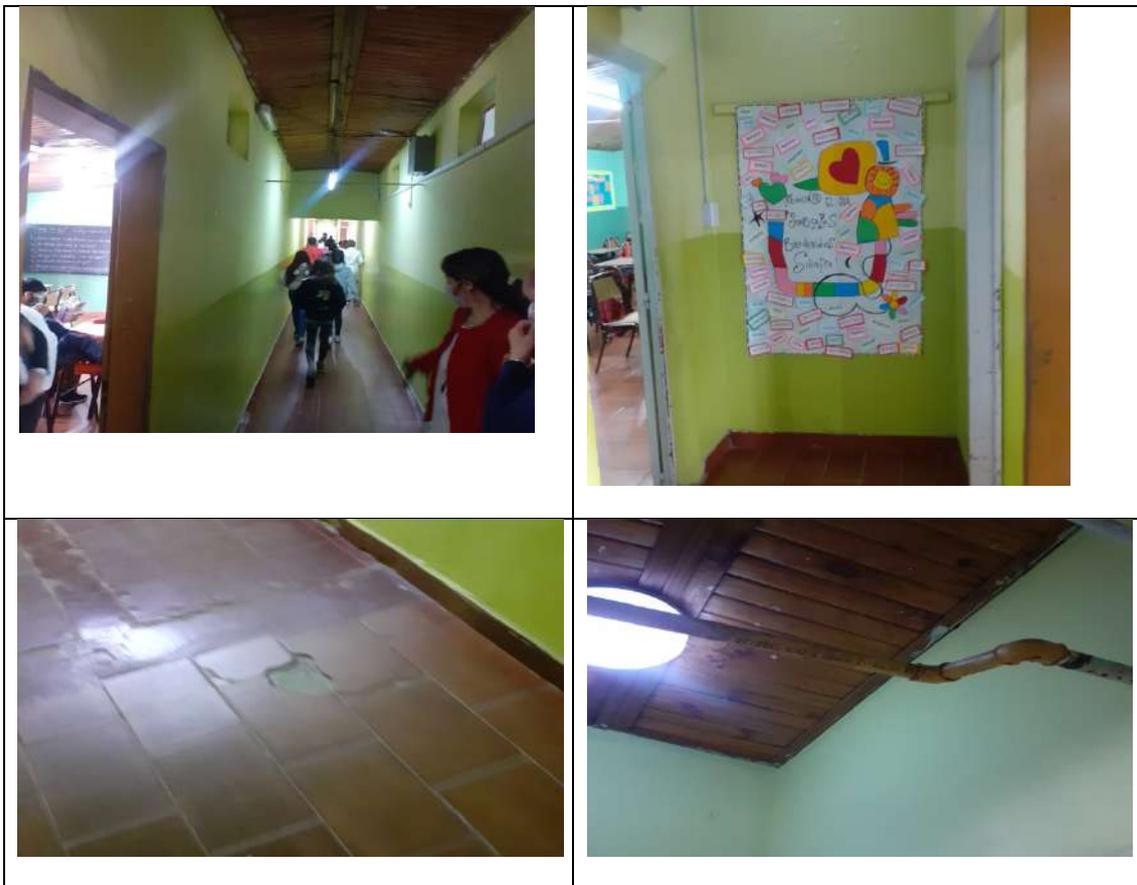
Escuela primaria 277 jornada completa

Se detecta irregularidades respecto a las condiciones de seguridad: sector más antiguo de la escuela: apertura de puertas hacia adentro, estructura con cables sueltos, apertura de puertas hacia adentro, vías de escape adecuados, espacios de pasillo reducidos.

RIESGOS: ante una contingencia que requiera una evacuación es imposible realizar un escape seguro por lo cual se pone en riesgo a la comunidad educativa.

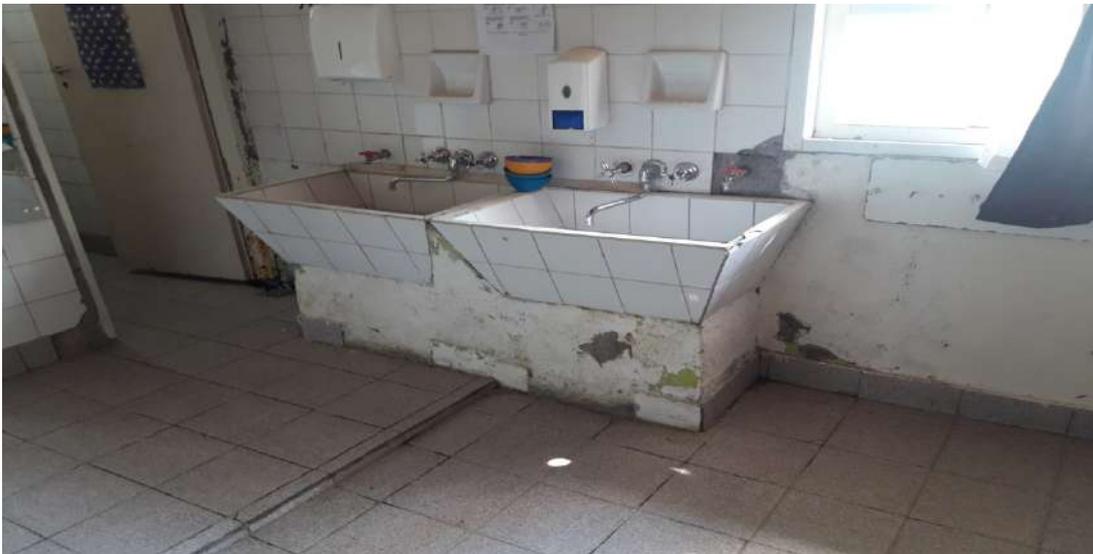
1-2 Baños salas

Baños deteriorados, piletas obsoletas y sumamente peligroso.

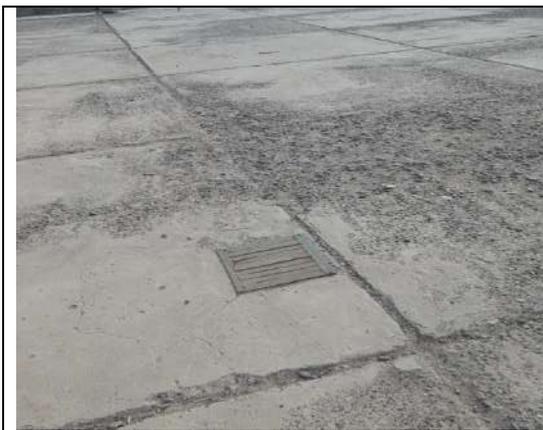
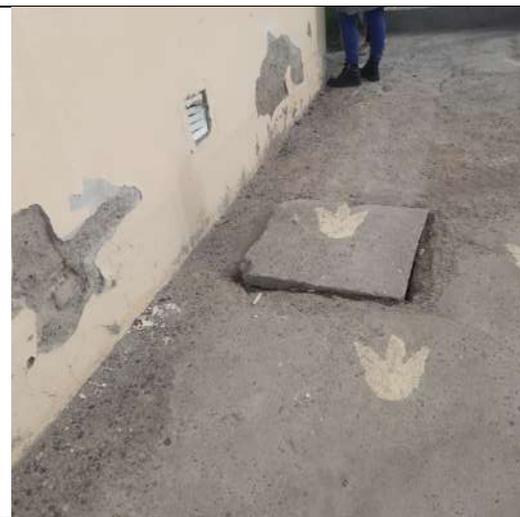
3- Patios

Patio de cemento, el alto deterioro potencia los accidentes escolares, asimismo no permite el desplazamiento de estudiantes con movilidad reducida.

Esto es una prioridad dado que concurre un niño en silla de ruedas.

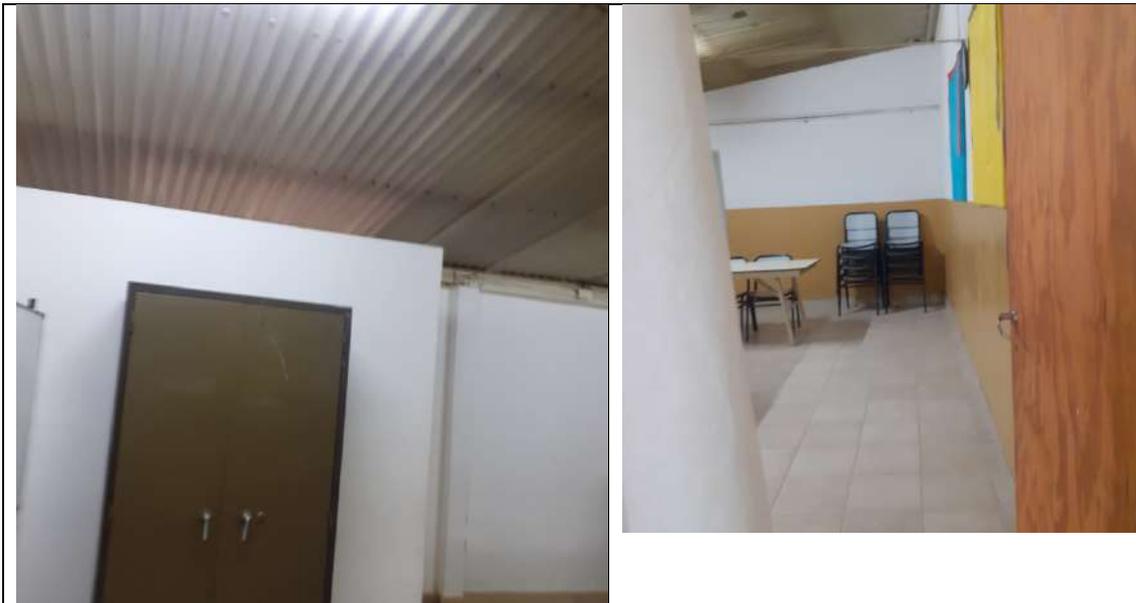
Aula improvisada en la galería

4-Aula en galería – recorta el comedor por lo cual se debe servir en dos turnos.

Construida en durlock sin cerramiento, por lo cual se filtra el ruido. No posee ventilación adecuada.

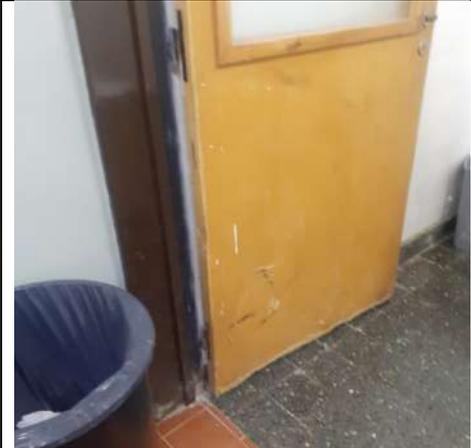
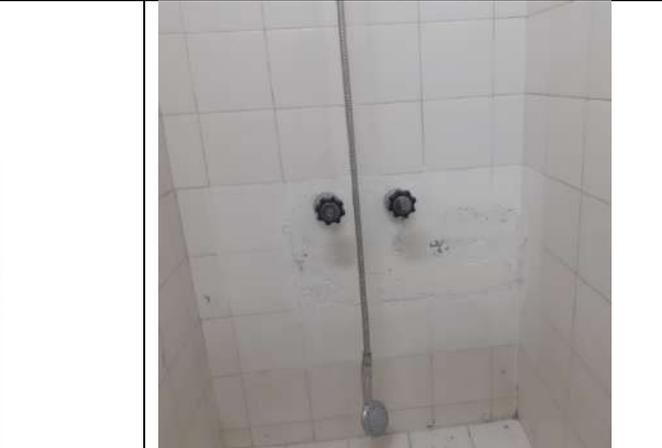
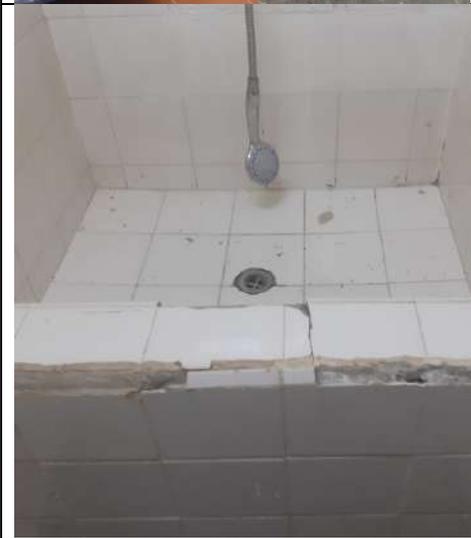
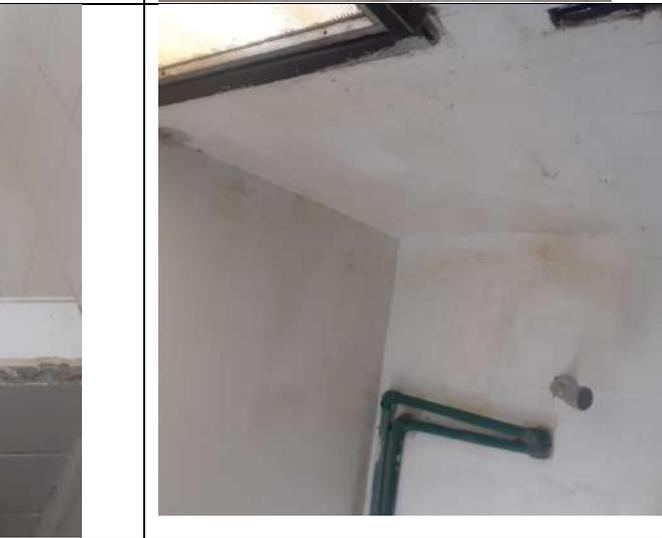
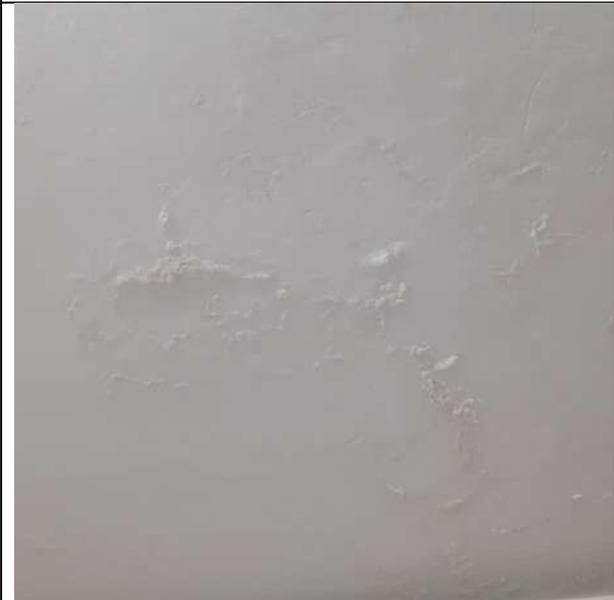
8-Sanitarios

<p>Baños de niños</p> <p>Pared con filtraciones Arreglos precarios, caída o deterioro en mampostería.</p> <p>Baños niños Al colocar un vidrio se rompió y no lo repusieron.</p>

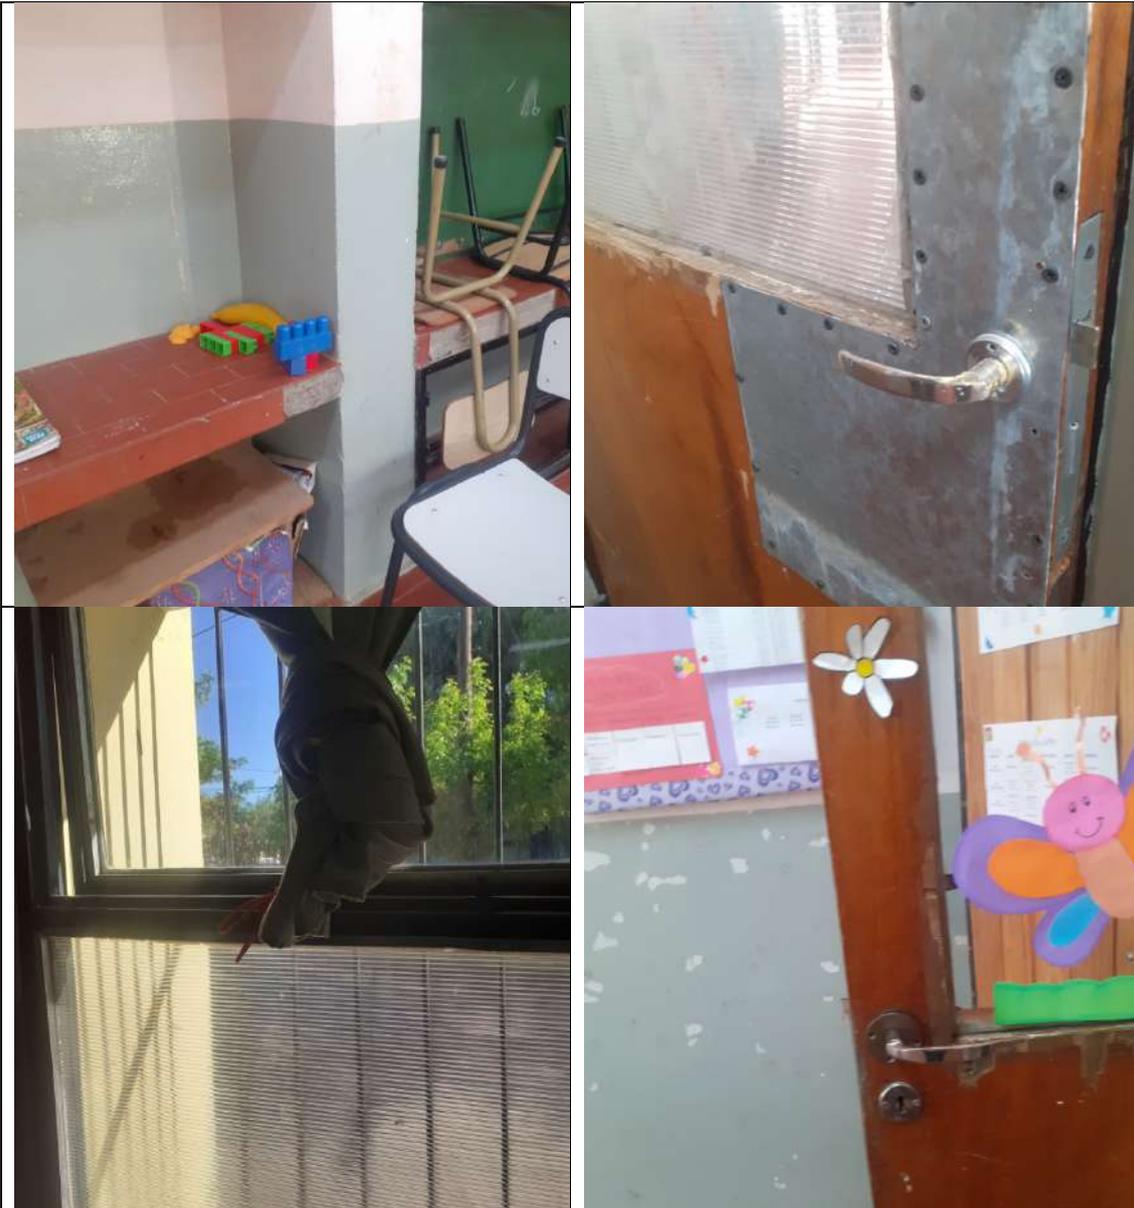
9- aulas

Desprendimiento de revoque.

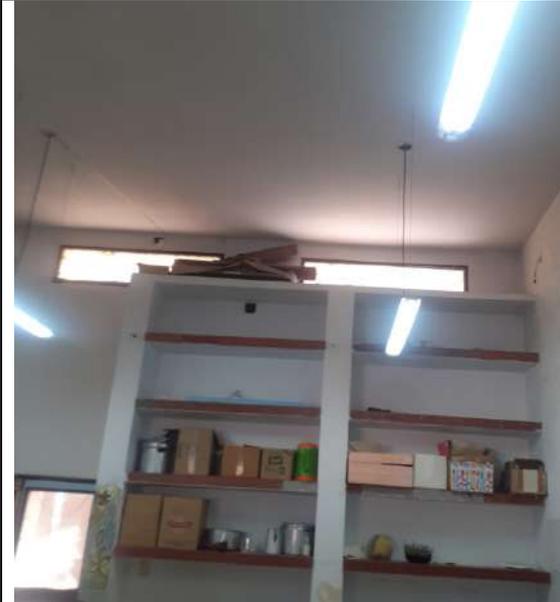
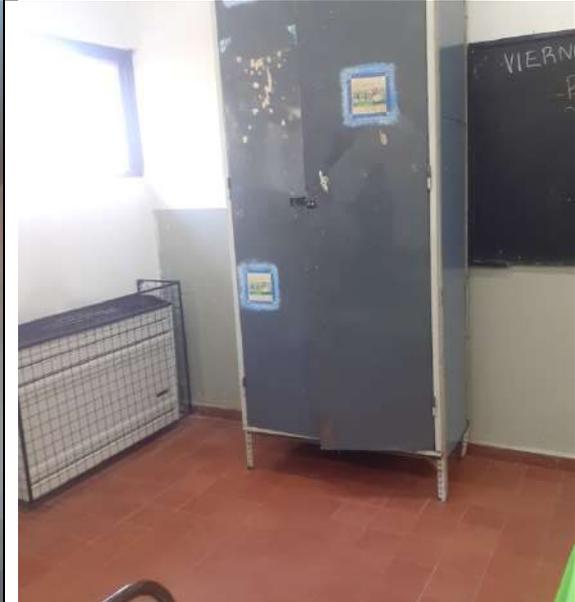
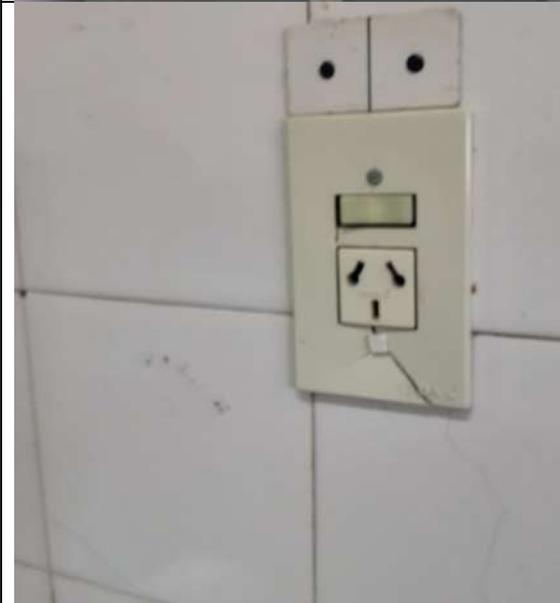
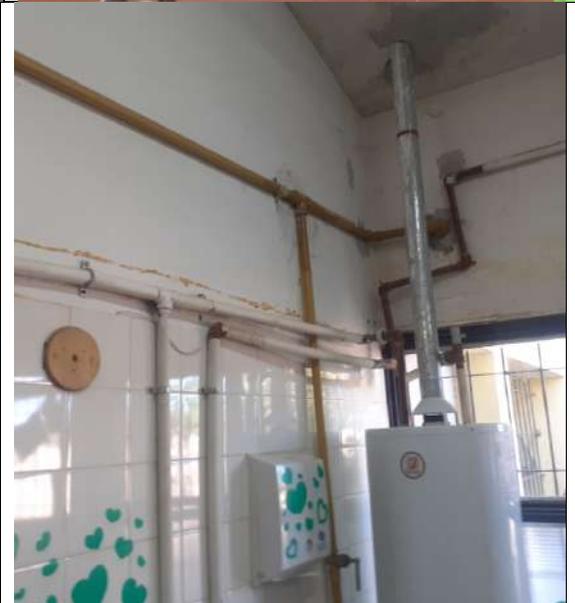
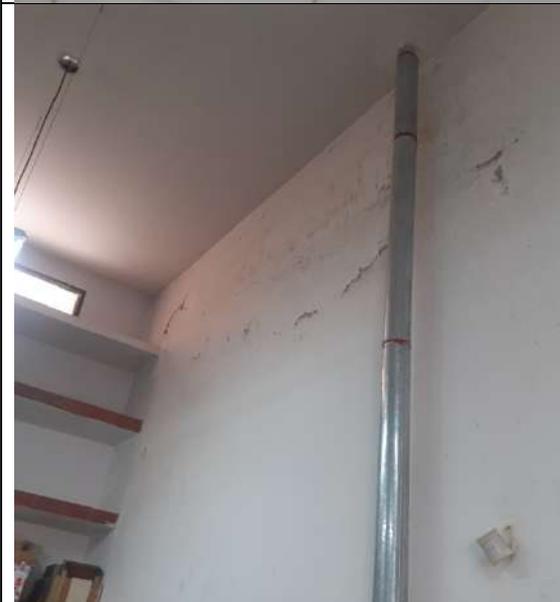
16- taller cocina

- Las paredes deterioradas.
- Las ventanas no abren bien.
- Las cajas eléctricas –faltan tomas.
- No se puede salir al patio.
- 1 solo armario obsoleto.
- Dada la especificidad del taller necesita recambio de mesadas.
- Y condiciones de habitabilidad higiene y seguridad.

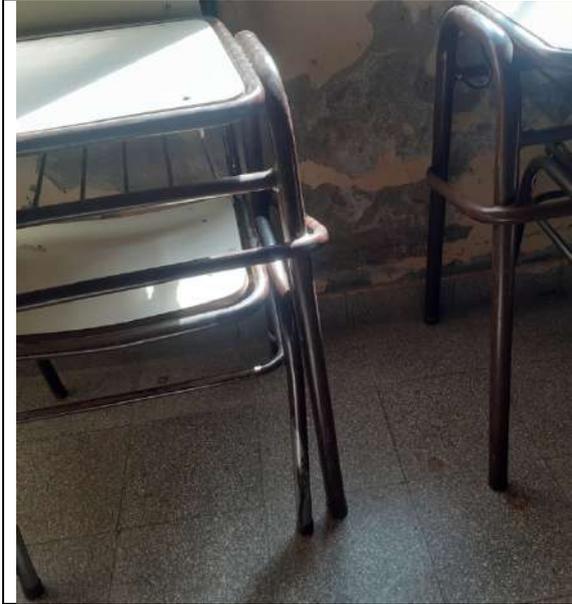
Aula:

Paredes deterioradas con desprendimiento de revoque

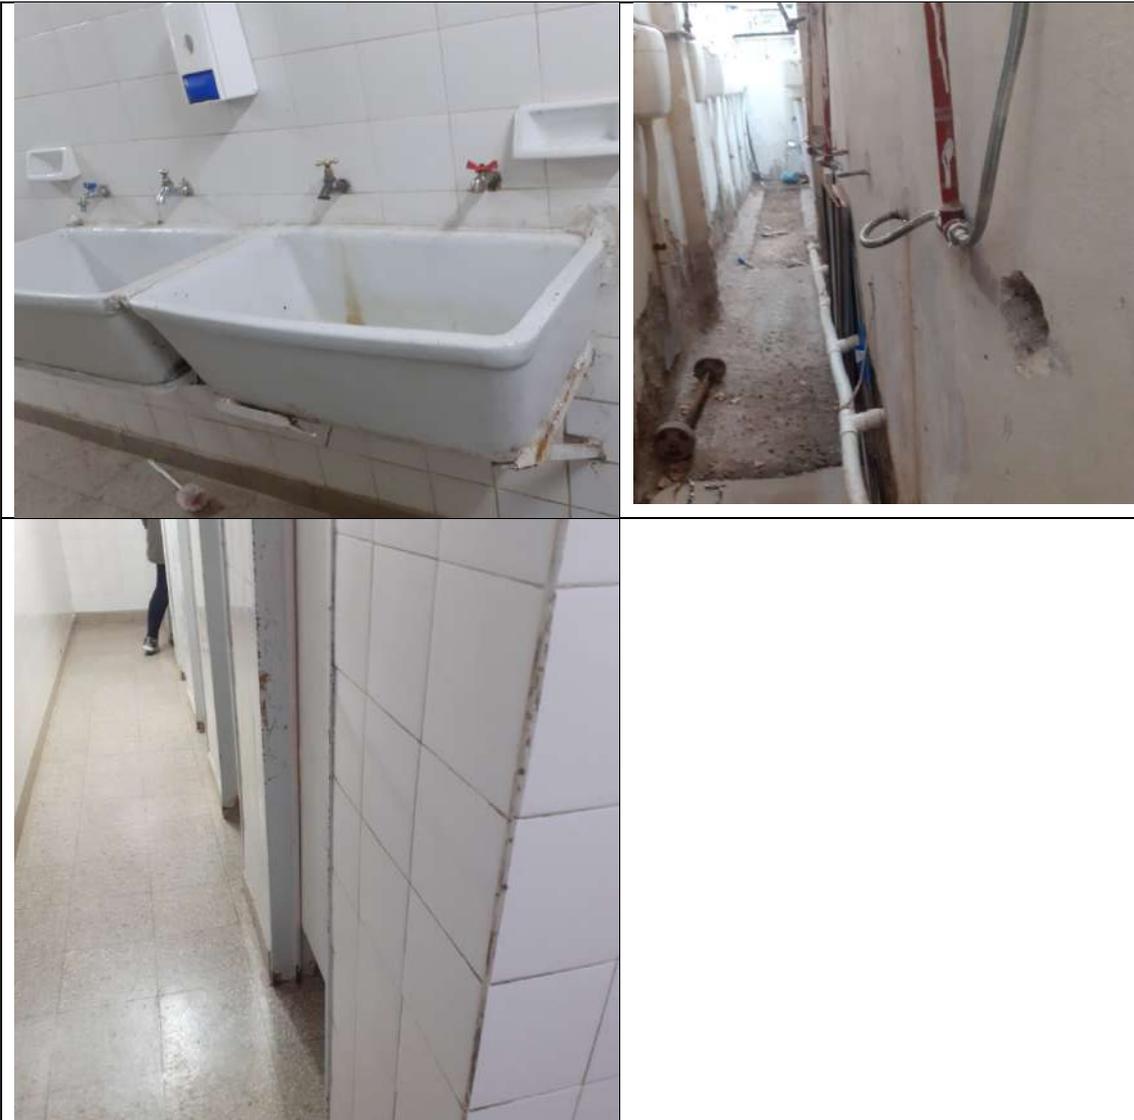
Sanitarios

Humedad en pared de patio interno

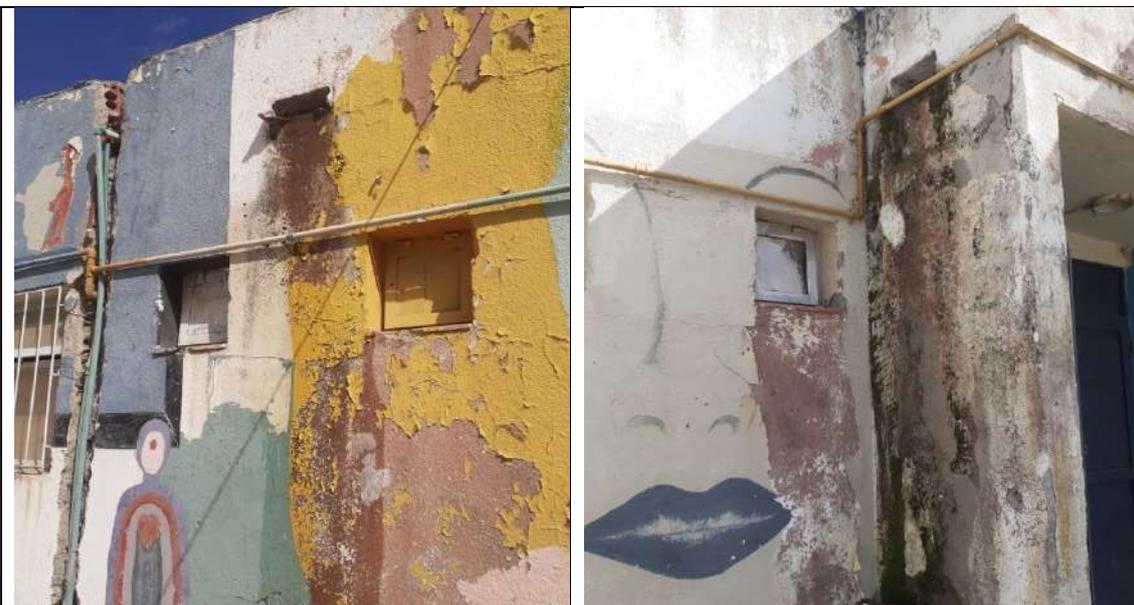
Humedad en la pared

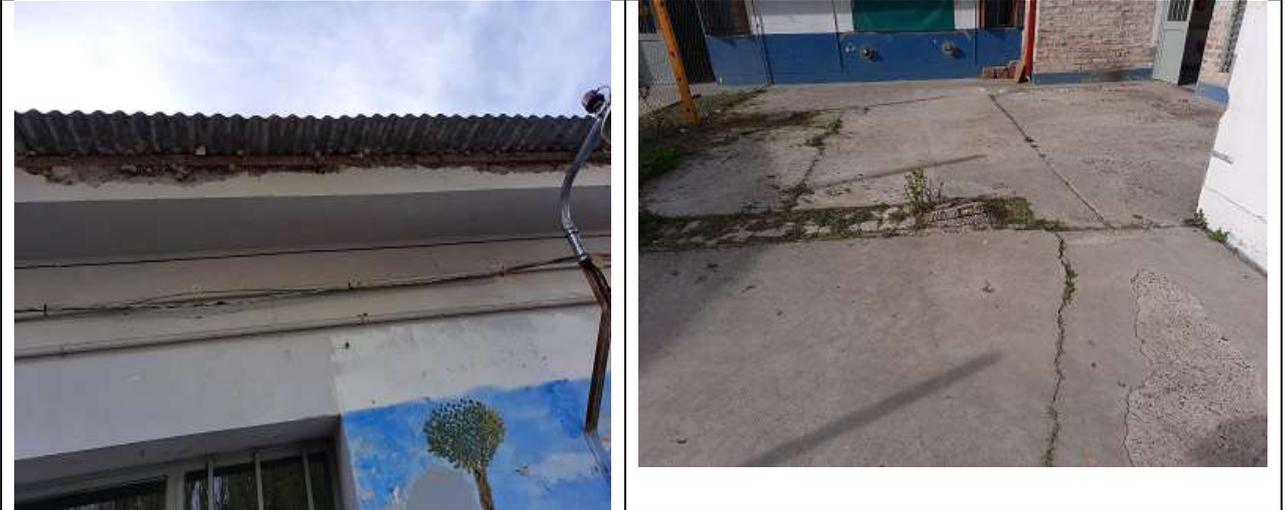
Esc. N°226 Lamarque: Están solicitando un techo en la entrada del Jardín y en la parte del edificio tienen desprendimiento de mampostería del techo y goteras en el SUM.

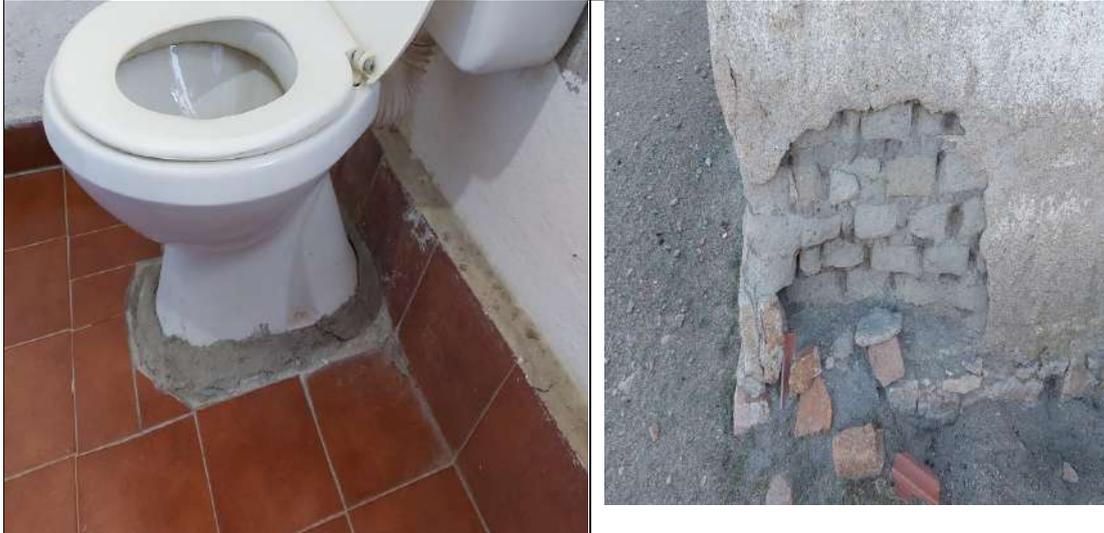
Los baños de uso de alumnos emanan olor muy fuerte.

Inodoro fijado con cemento y cal y está flojo.
