SALUD EN ESCUELA

Informe edilicio

Relevamiento edilicio Condiciones edilicias

Detalle por nivel y zona – octubre 2021

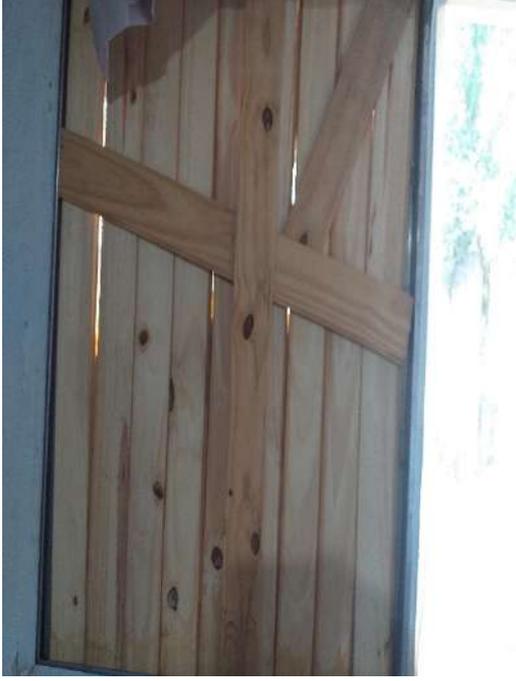
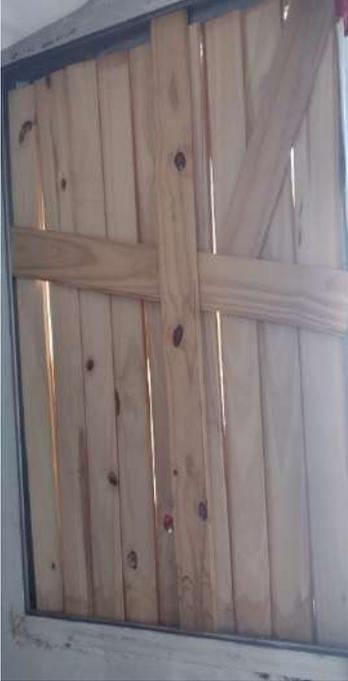
<p>VENTANA VIVIENDA DOCENTE QUE ESTA DENTRO DE LA ESCUELA</p>	<p>VENTANA VIVIENDA DOCENTE QUE ESTA DENTRO DE LA ESCUELA</p>

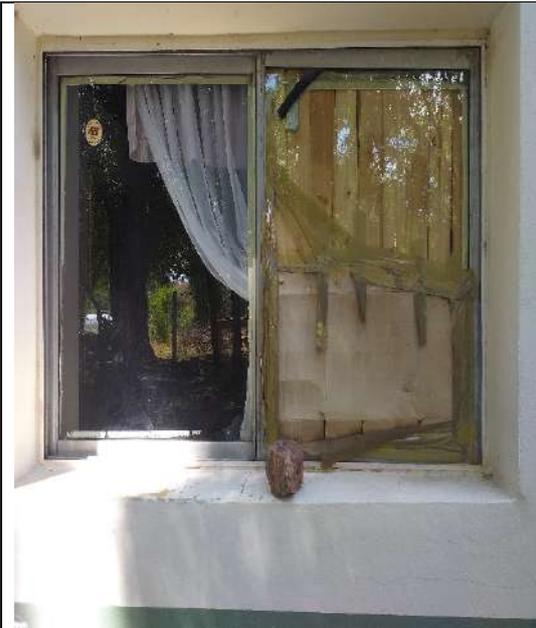
MISMA VENTANA VISTA DEL LADO DE AFUERA

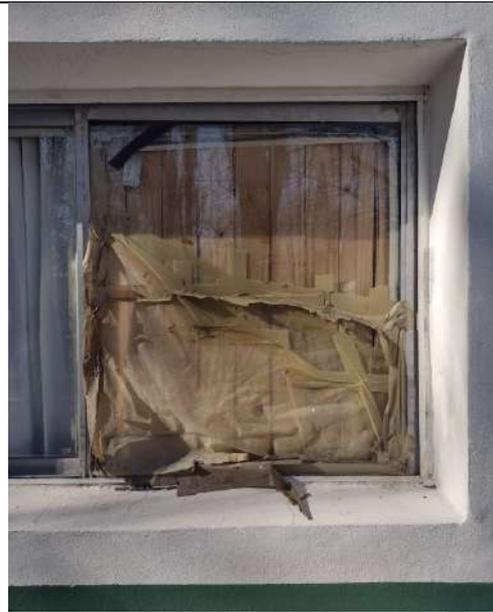
MISMA VENTANA VISTA DEL LADO DE AFUERA

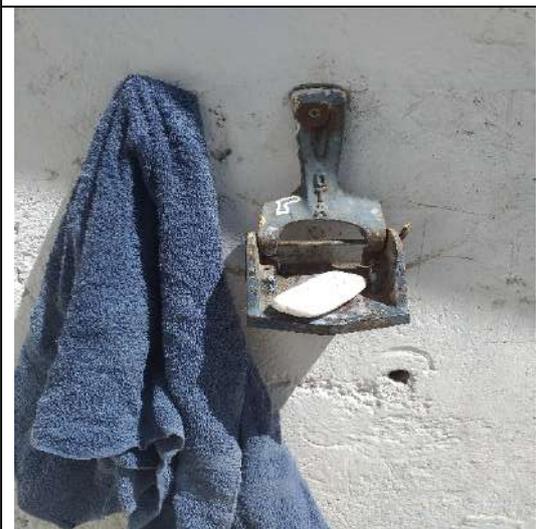
JABONERA BAÑO ALUMNOS/AS

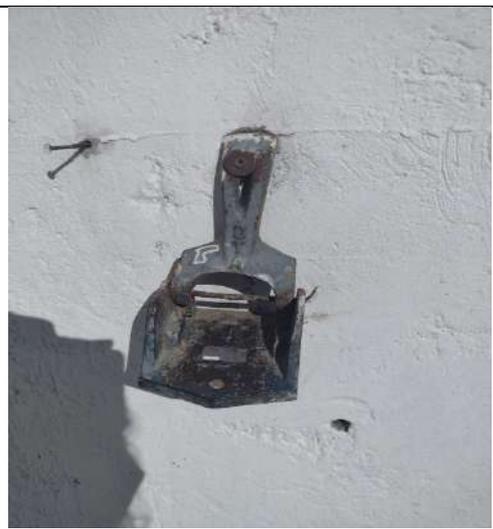
JABONERA BAÑO ALUMNOS/AS

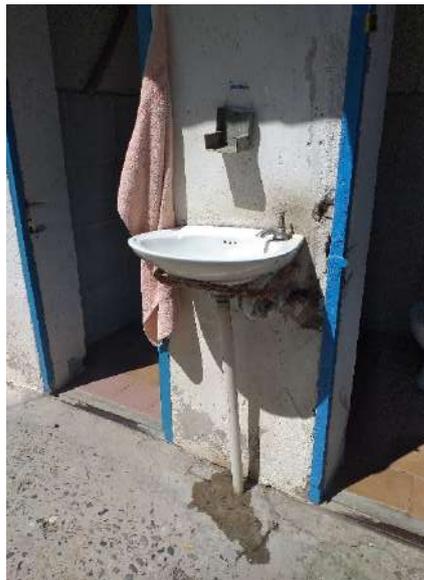
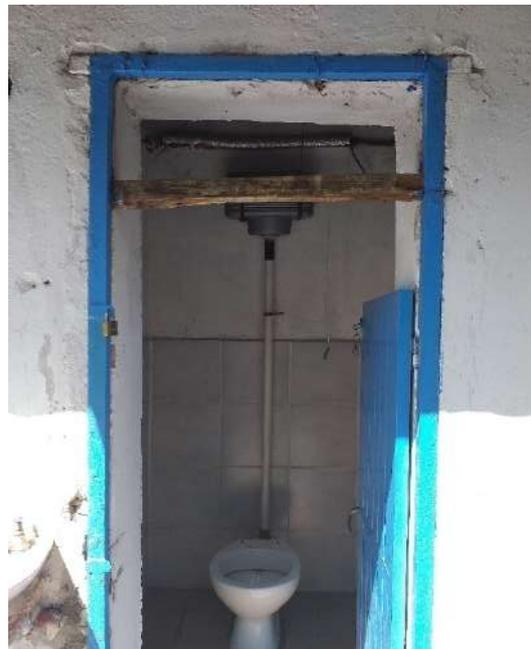
BAÑO AFUERA ALUMNOS/AS

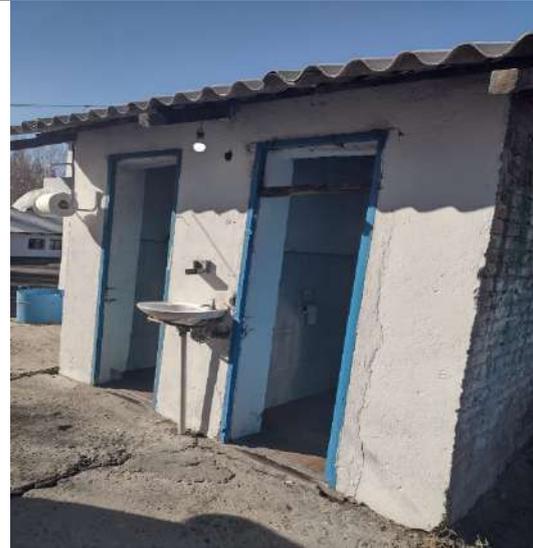
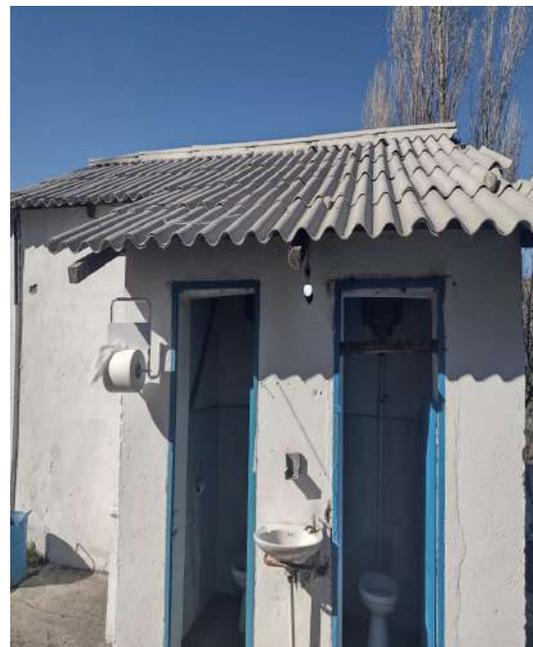
BAÑO AFUERA ALUMNOS/AS

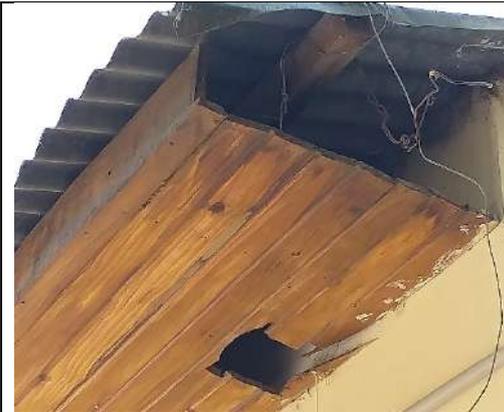
CENEFA

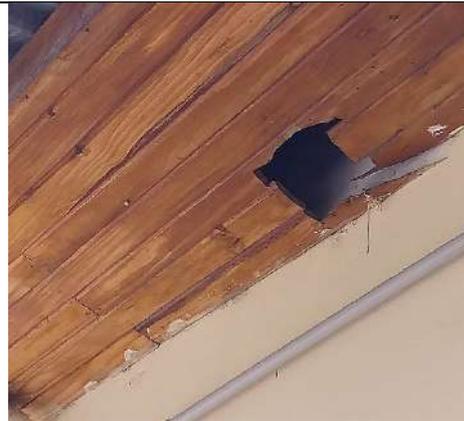
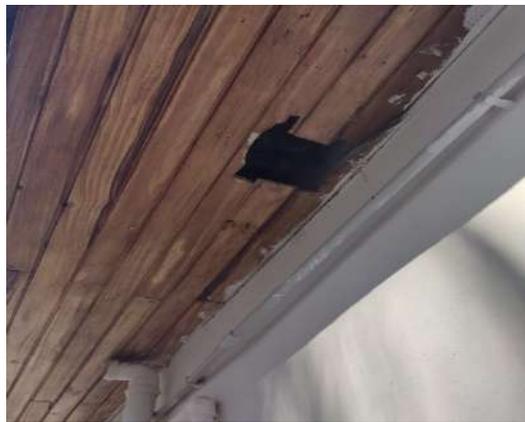
Techo exterior del pasillo

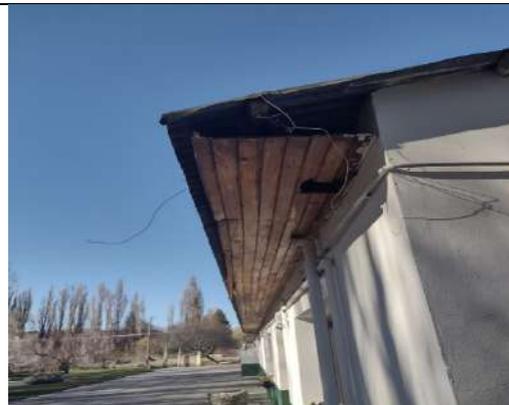
CENEFA

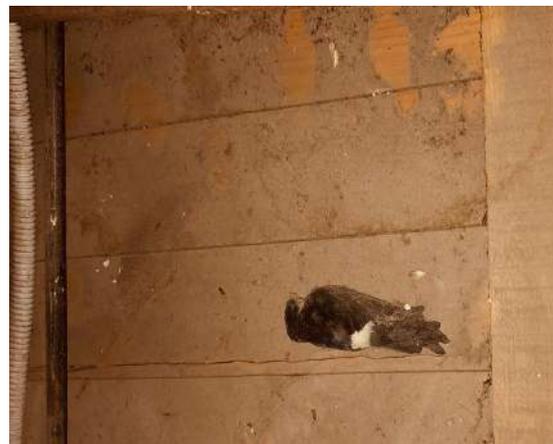
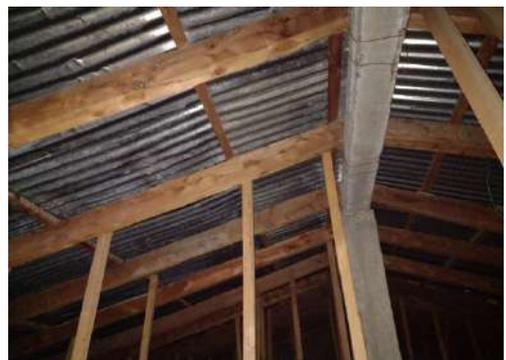
Entretecho fue denunciado por la cantidad de cenizas. Además de aves muertas, por los agujeros que tiene el techo cae cenizas sobre la cama de los/as alumnos/as

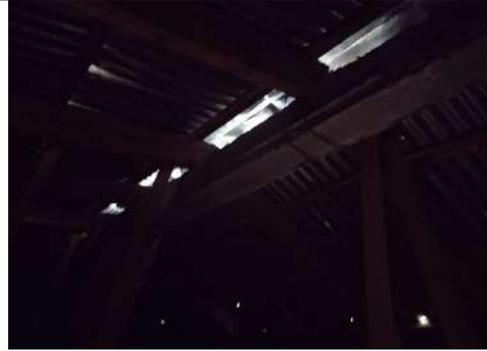
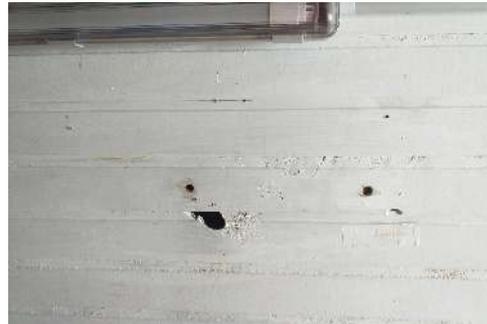
Actualmente El entretecho continua igual con orificios sus chapas que generan además de goteras caída de ceniza

Sector de ALTO **RIESGO**: arreglo solicitados, aun sin respuesta

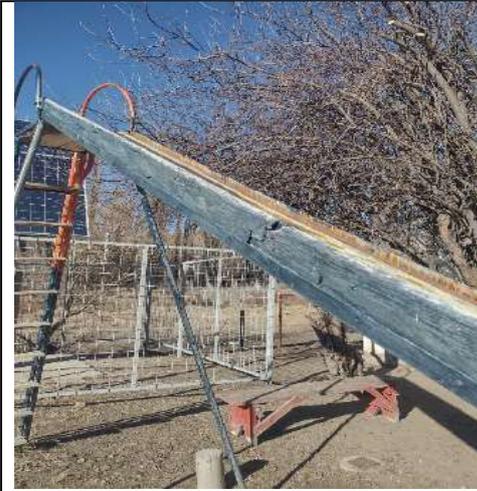
Foto 1

En las fotos 1, 2 3 y 4 se puede observar que el tobogán implica un gran riesgo para los/as alumnos/as: faltante de uno de sus barrales de contención, madera rota en la foto 1, el tornillo que asoma en su totalidad de la madera. En la foto 5 y 6 se puede observar el estado deplorable del juego siendo lamentablemente de gran peligro dado que la madera no está agarrada al mismo.

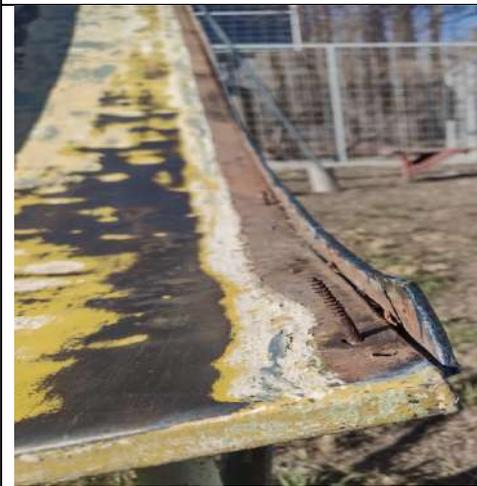
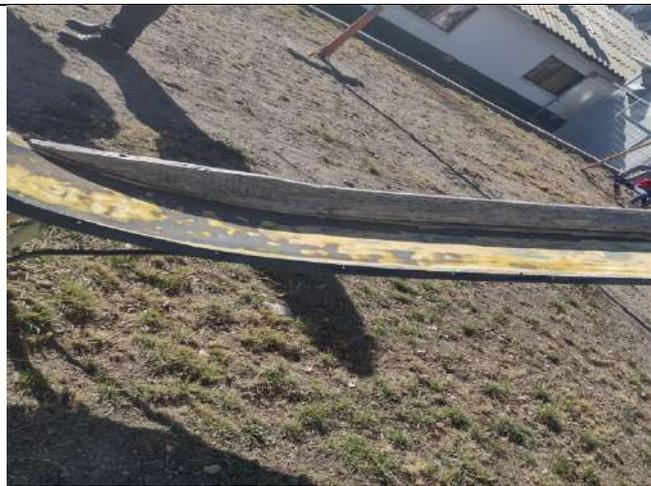
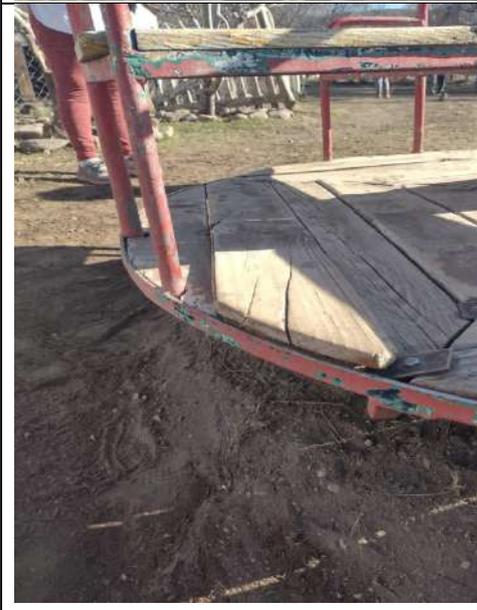
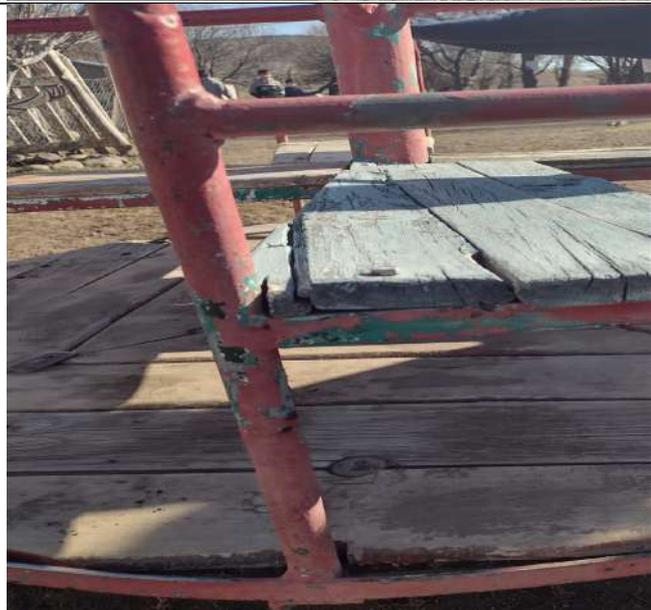
Situación de ALTO riesgo según detalle documentado:

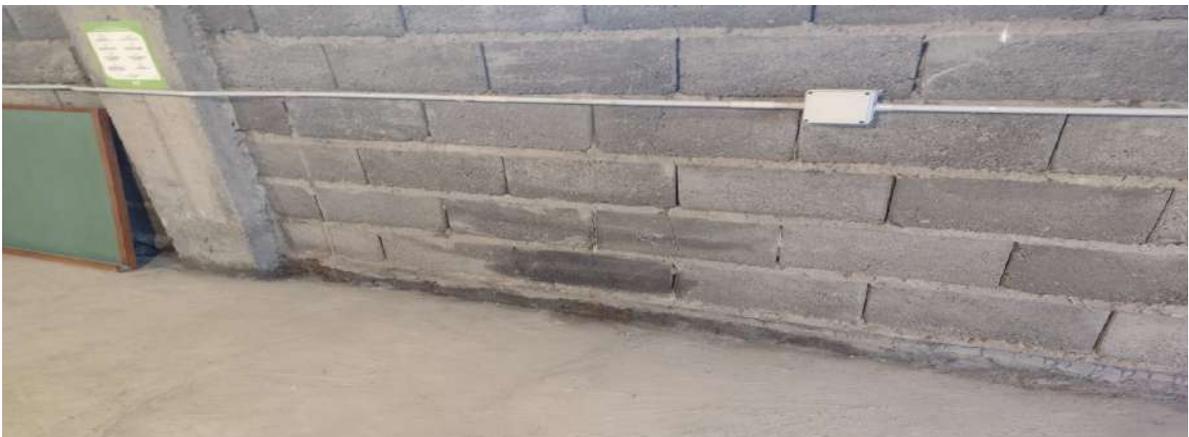
(foto 2)

El sector que funcionara ahora como SUM es una ampliación que no cuenta con aislante en techos, azulejos en los pisos y tampoco revoque en paredes. (Foto 2, 3, 4, y 5)

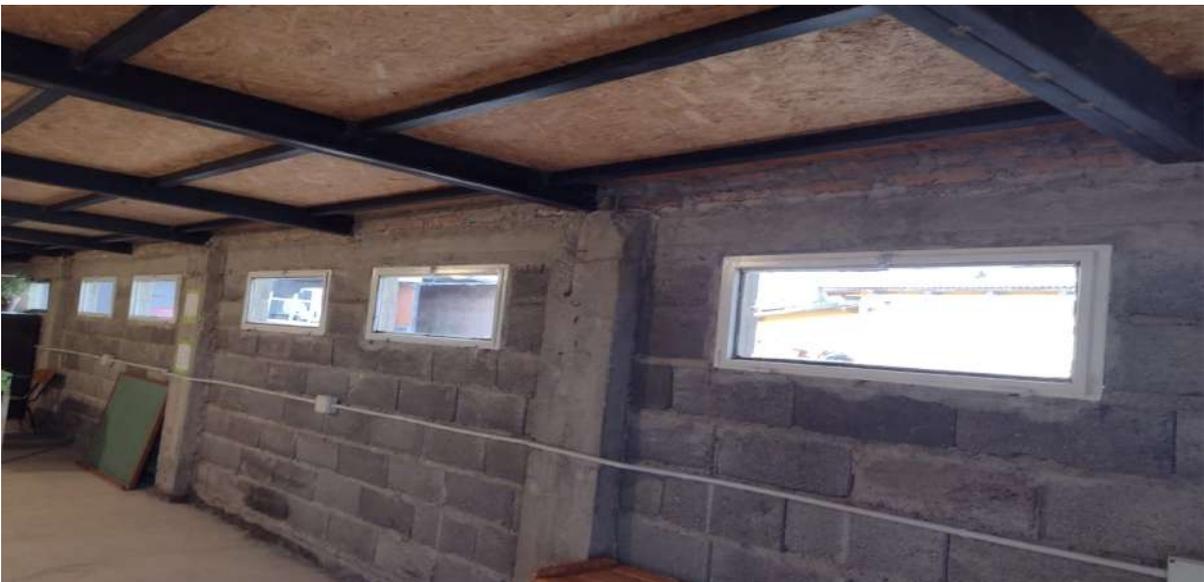
(Foto 4)

Considerando las épocas invernales va a ser muy difícil que el espacio sea bien aprovechado por el frío además de no contar con calefacción.

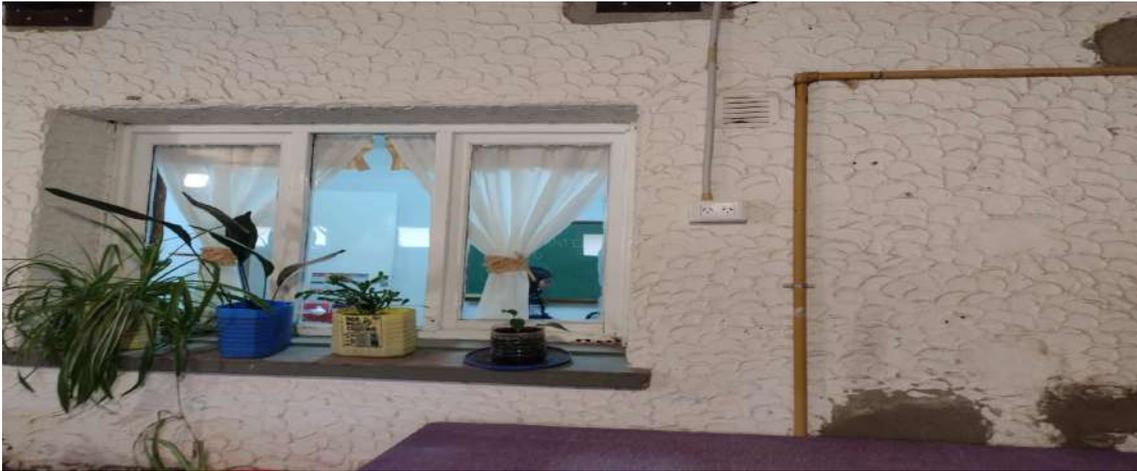
Foto 6

Como se puede observar en el foto 6 la pared era de la construcción anterior, y aún NO se cuenta con las salidas de los calefactores, por lo cual la combustión se da hacia el SUM, desechos de monóxido de carbono en contacto con los niños y niñas. (Foto 7 y 8)

Además de no contar con la protección debida para evitar quemaduras

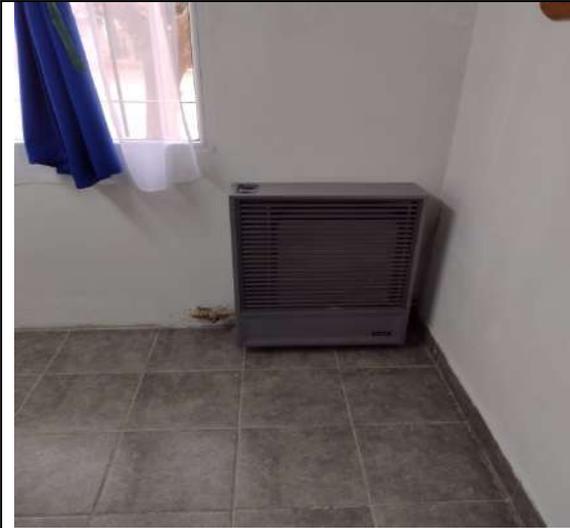
Foto 13

Falta protección en todos los calefactores (Foto 13), además que las calorías del que se encuentra en el lavadero es escasa para secar ropa en épocas invernales. (Foto 14)

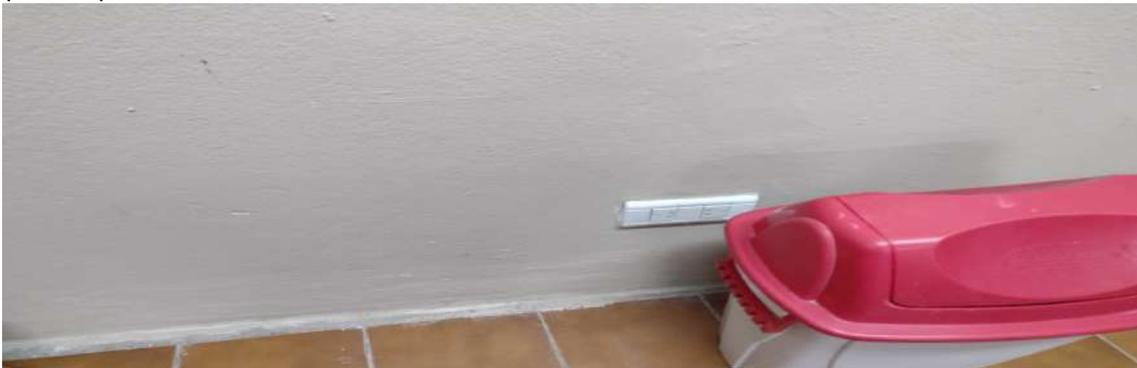
En ningún lugar del establecimiento hay zócalos lo que puede aumentar las posibles filtraciones (foto 15)

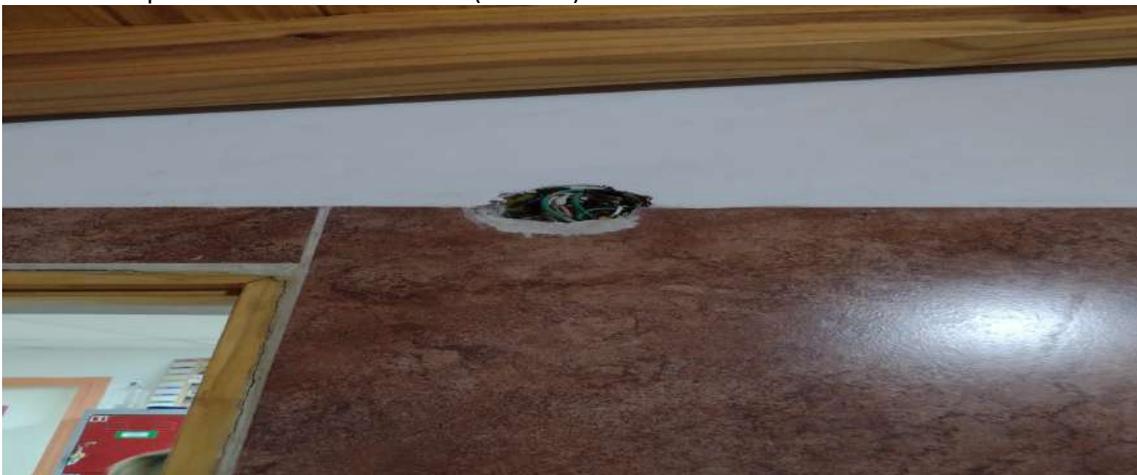
Faltan las tapas donde están los cables (Foto 16)

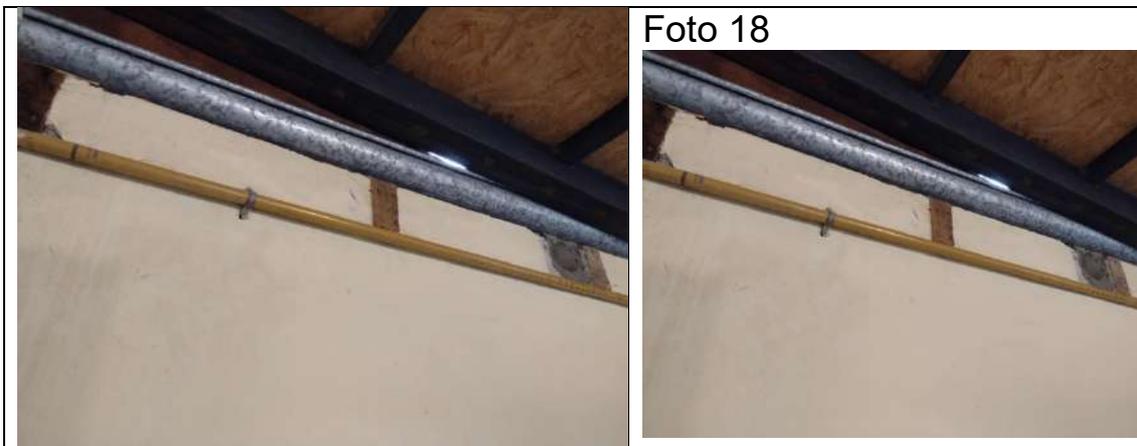
Foto 18

En la nueva construcción las canaletas de desagüe quedaron del lado de adentro de la construcción y además hay un espacio entre el techo viejo y el techo nuevo siendo lugar de filtración de agua los días de lluvia, tanto en la foto 17 y 18 se puede observar la luz que ingresa.

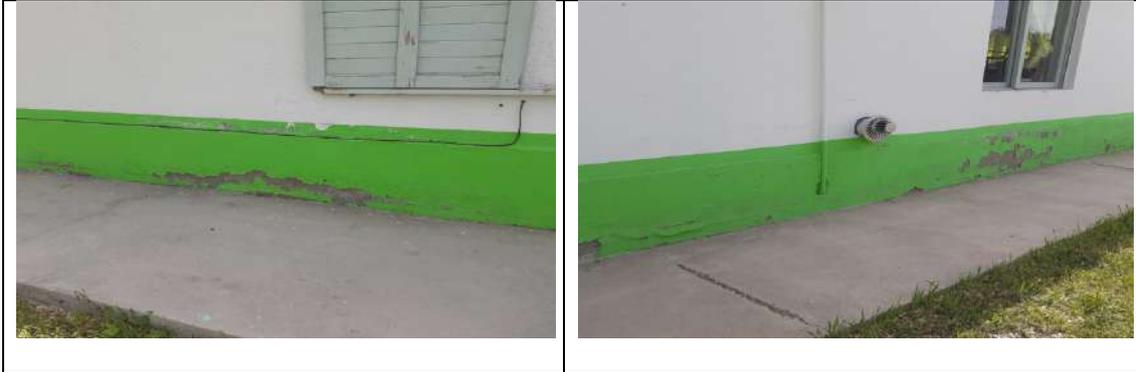
Desprendimiento de pintura, recientemente pintada.

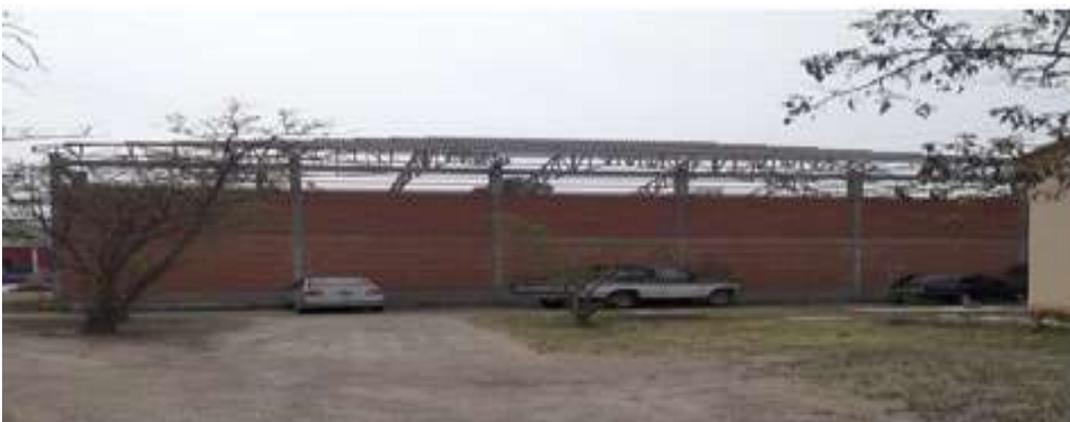
Obra del SUM paralizada

Si requiere se finalice la obra paralizada del SUM. Referentes de infraestructura provincial recorrieron las obras se requiere especificaciones.

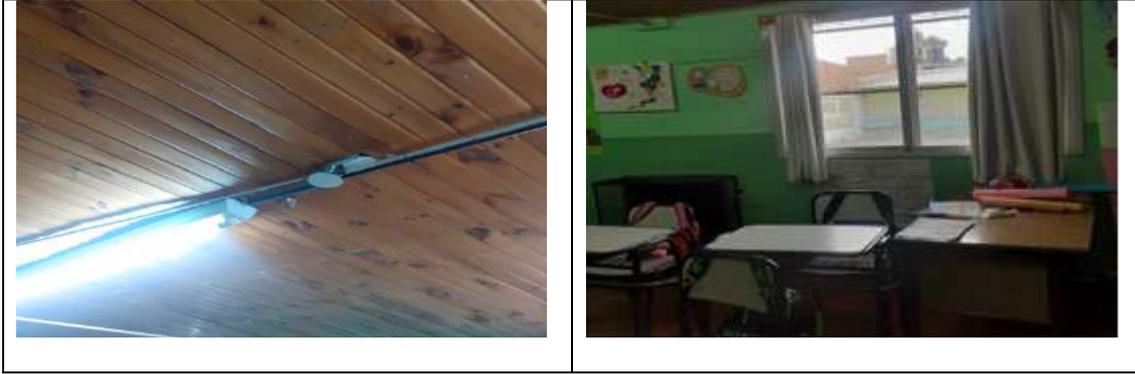
Se detecta irregularidades respecto a las condiciones de seguridad: sector más antiguo de la escuela: apertura de puertas hacia adentro, estructura con cables sueltos, apertura de puertas hacia adentro, vías de escape adecuados, espacios de pasillo reducidos.

RIESGOS: ante una contingencia que requiera una evacuación es imposible realizar un escape seguro por lo cual se pone en riesgo a la comunidad educativa.

Se requiere URGENTE inspección de la secretaria de trabajo y la ART.

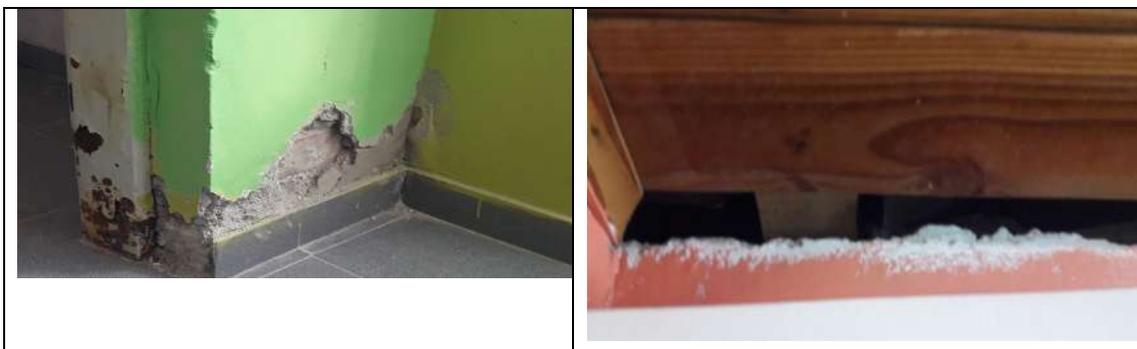
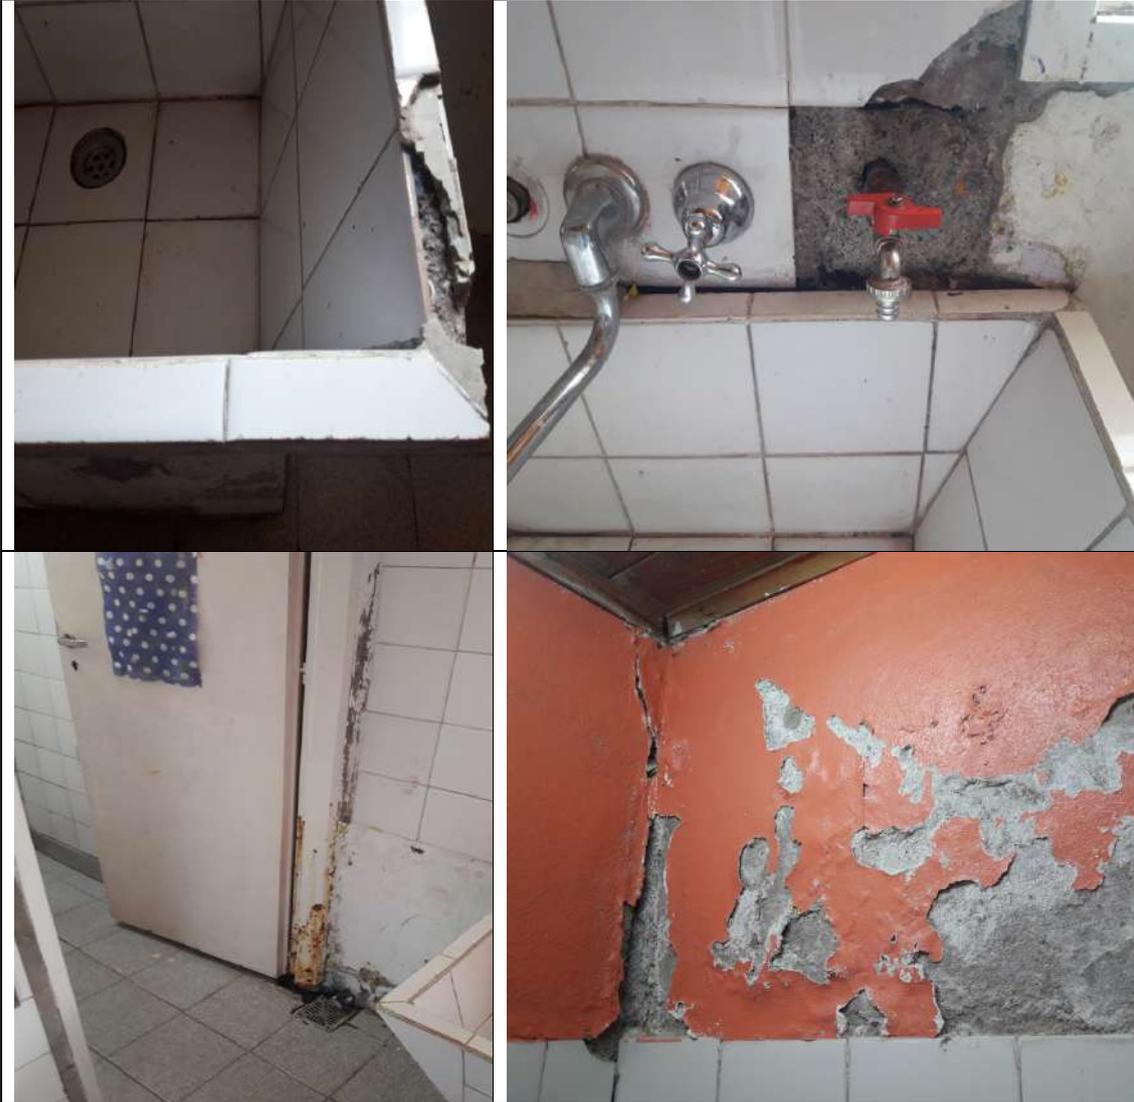
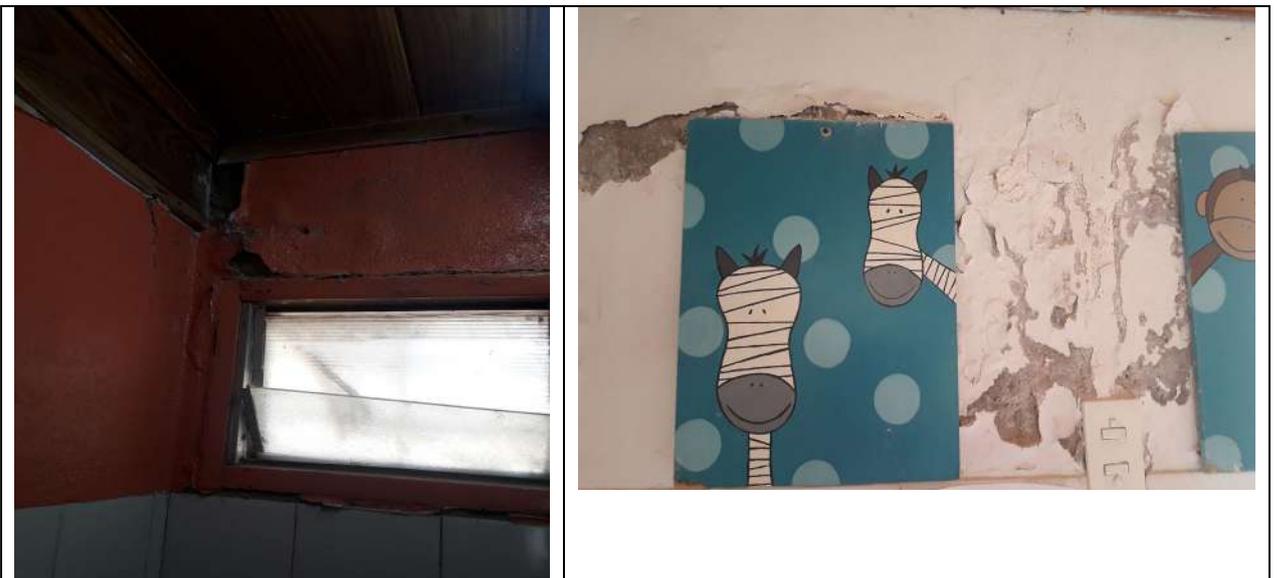
1-2 Baños salas

Baños deteriorados, piletas obsoletas y sumamente peligroso.

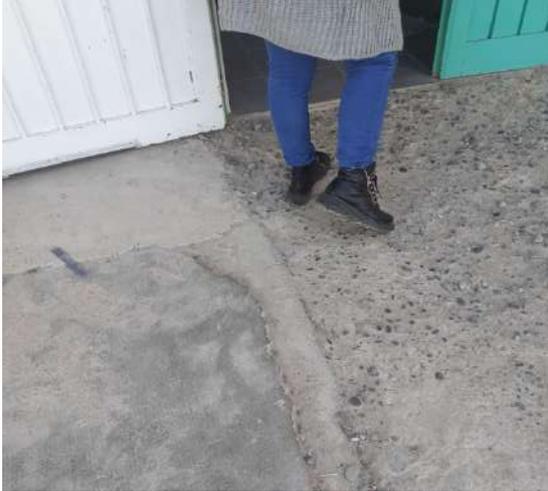
Rampa acceso a salas

2- Accesibilidad: rampas piso. Una niña que ya concurre al jardín –

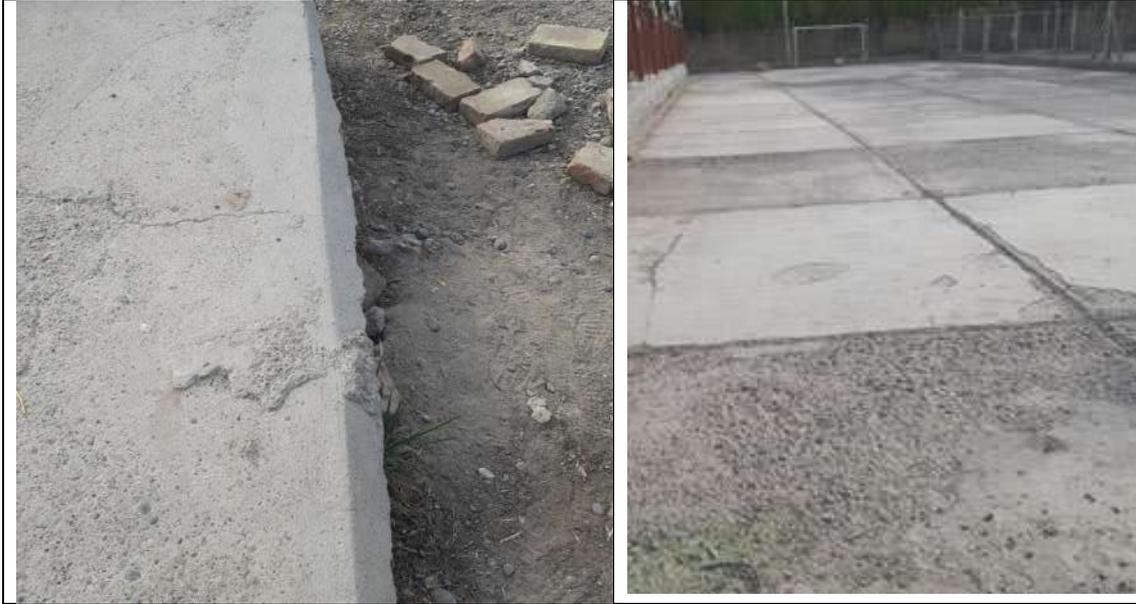
3- Patios

Patio de cemento, el alto deterioro potencia los accidentes escolares, asimismo no permite el desplazamiento de estudiantes con movilidad reducida.

Esto es una prioridad dado que concurre un niño en silla de ruedas.

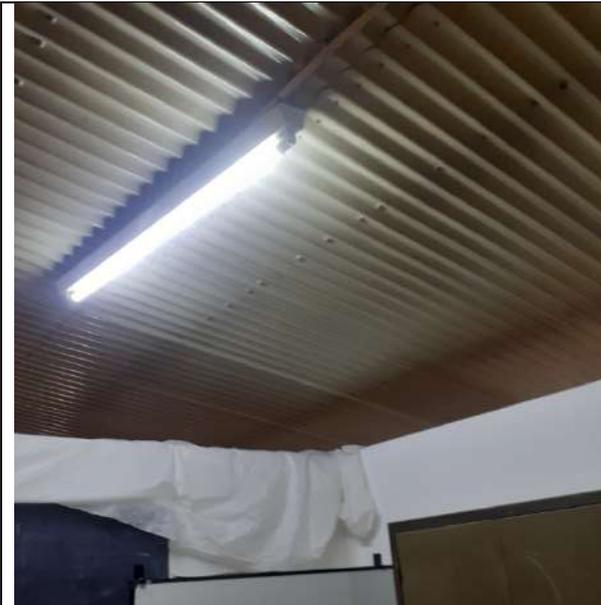
4-Aula en galería – recorta el comedor por lo cual se debe servir en dos turnos.

Construida en durlock sin cerramiento, por lo cual se filtra el ruido. No posee ventilación adecuada.

Aula improvisada en la galería

No cuenta con cerramiento, se disipa el ruido.

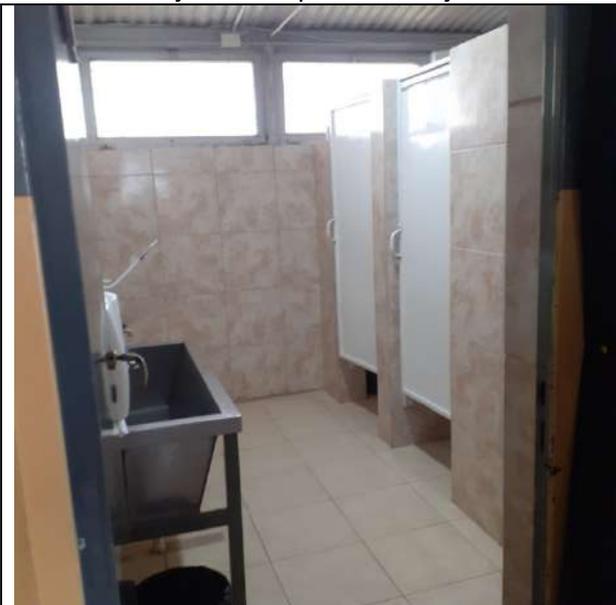
5- Sanitarios

Se reclamó por el estado y estructura de los baños- Reclamo que fue tomado y comprometido desde el consejo escolar pero no se ejecutó

Se refaccionaron.

Se requiere ampliar la batería de baños

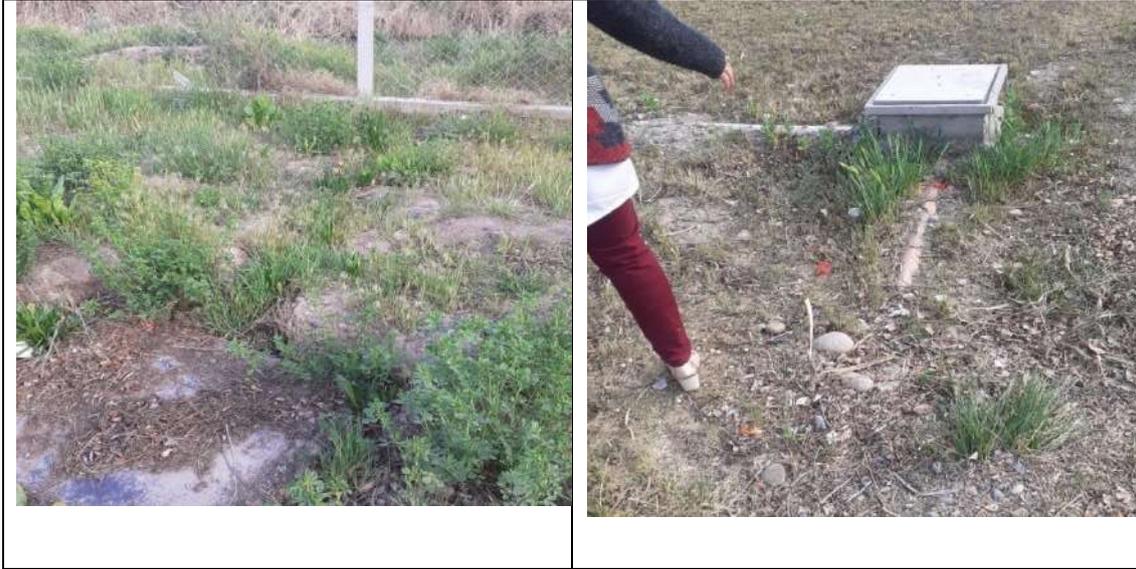
6- Sistema de drenaje

Se necesita especificaciones sobre la obra –no se tiene conocimiento de finalización de obra

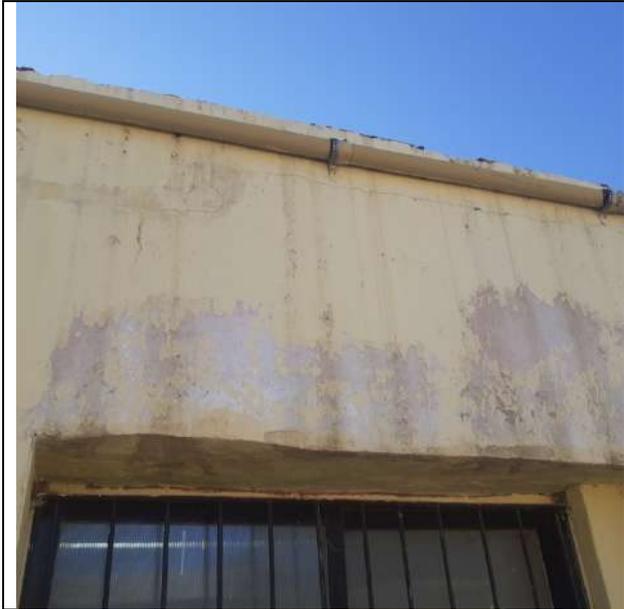
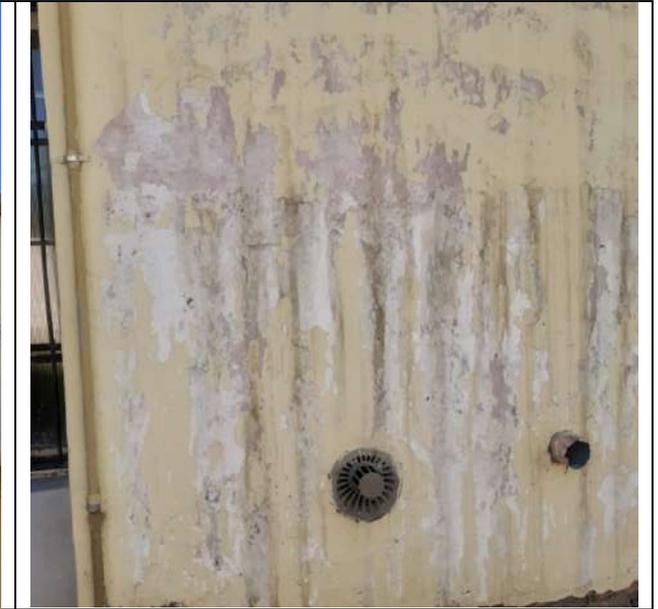
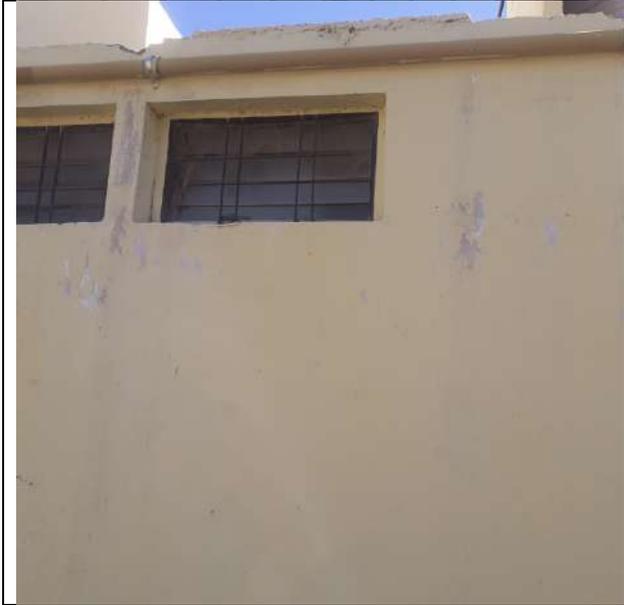
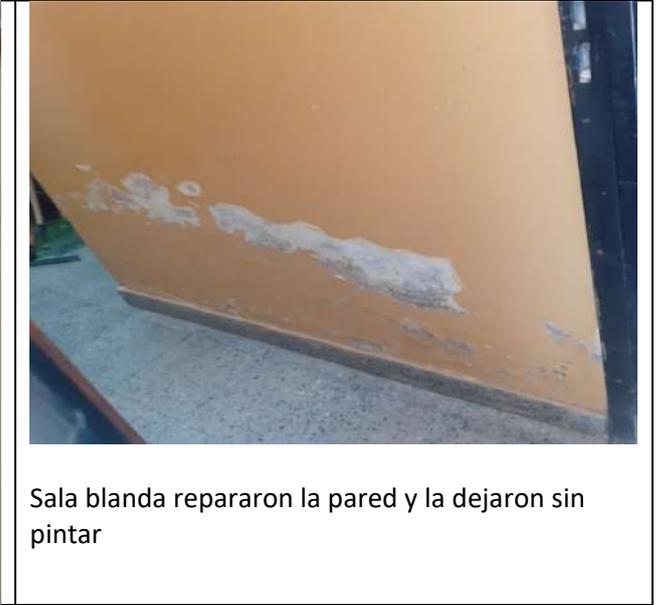
1- Pintura

El año pasado para el aniversario de la escuela se pintó “solo para la foto” dado que existen sectores que no se pintaron y en otros que se pintó sin preparar las paredes por lo cual ya está deteriorada. En el interior de la escuela se puede ver pintado sobre pintado por lo cual ya se desprendió, mientras que en otros sectores como en la sala blanda dejaron el sector arreglado sin pintar. (foto 1)

<p>Sala blanda repararon la pared y la dejaron sin pintar</p>
	<p>Pintura realizada en marco del aniversario de la escuela.</p> <p>Zonas sin pintar</p> <p>Denota una sola mano de pintura</p> <p>Sectores sin pintar</p>

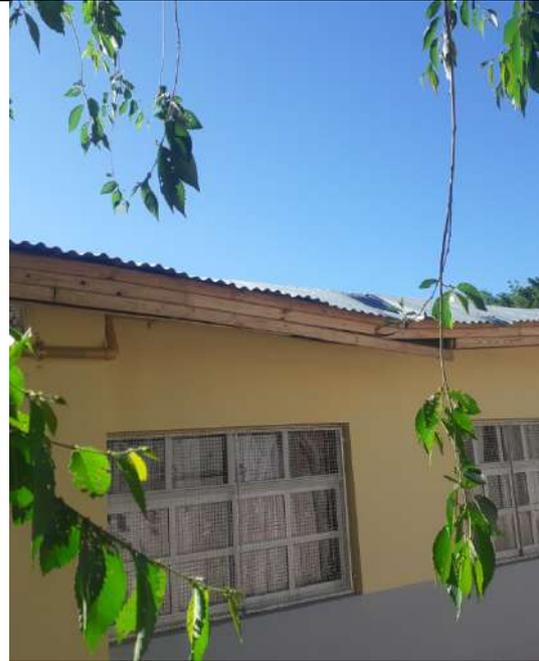
Los techos continúan con serias fallencias que se profundizan con las lluvias intensas. El aula de actividades prácticas se llueve (con la última lluvia se inundó la sala) mientras que el sector del techo donde hace años se cayó un árbol continua igual, hundido y deteriorado. Sistemáticamente se repara y se protege pero no se da una solución de fondo.

Sector patio interno donde se cayó árbol

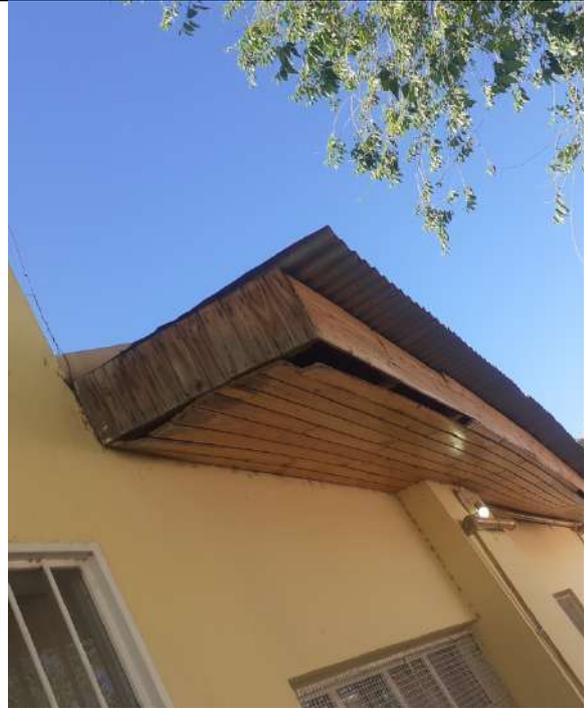
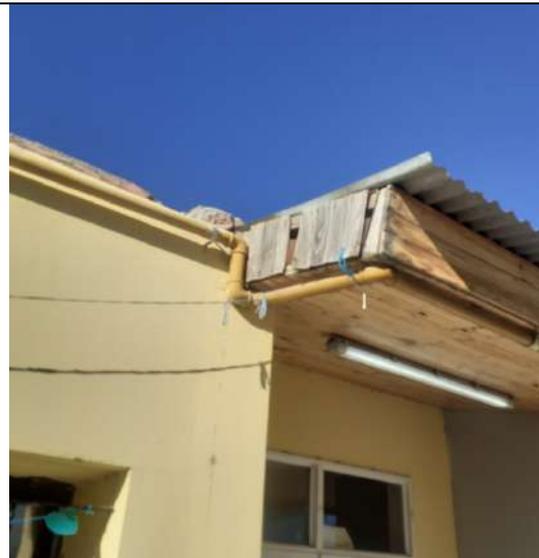
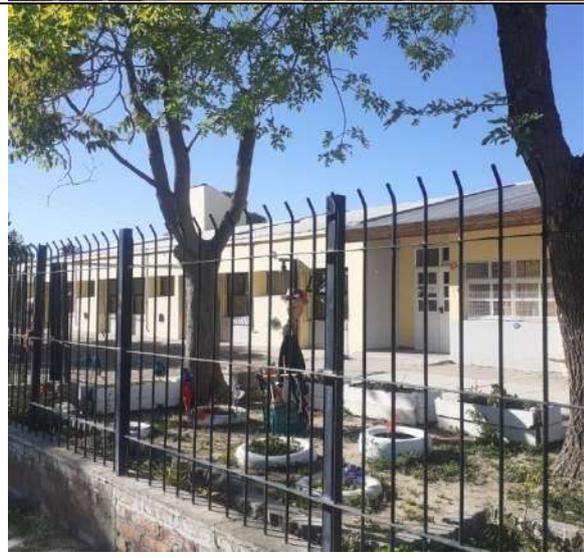
Sector de entrada

Filtraciones en diferentes sectores de la escuela.

Aula de act. Practicas se llueve y se inunda.

Se necesita un sobre techo que solucione el problema de fondo.

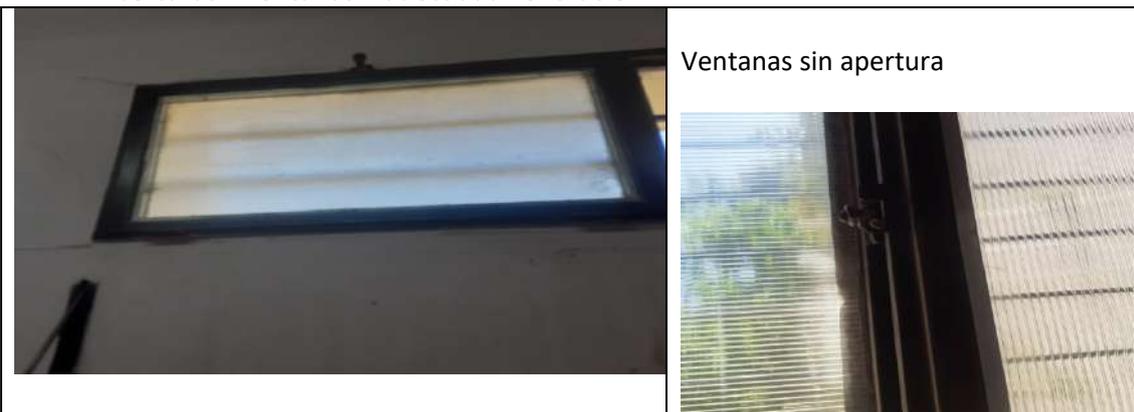
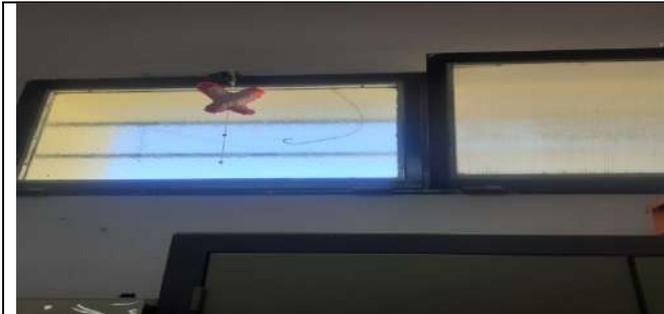
4- Aberturas - Ventanas – adecuada ventilación

Las aberturas están deterioradas solo se pueden abrir parcialmente y existiendo sectores que no se abren. Las ventanas son muy antiguas, están rotas y son obsoletas, muchas no se pueden abrir o no cuentan con la varilla de apertura. Requisito indispensable en este contexto para brindar una adecuada ventilación, por ello es necesario el recambio de las mismas. (foto 4)

<p>Cambio general de sistema de aberturas.</p>

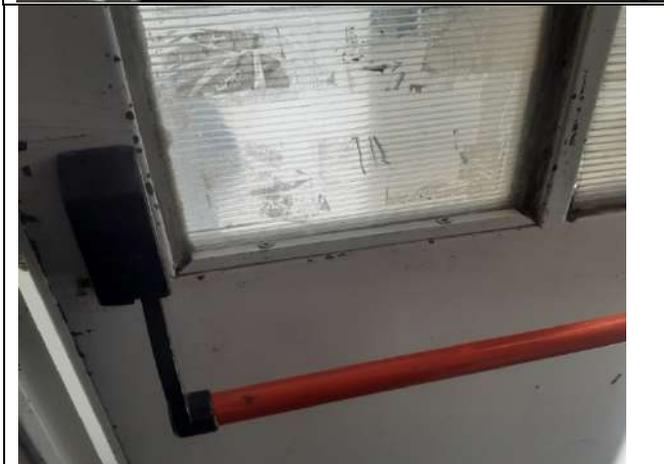
<p>Puerta de entrada está rota la cerradura</p>

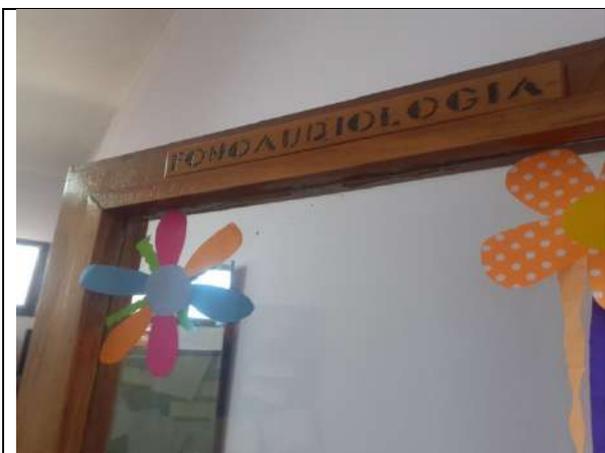
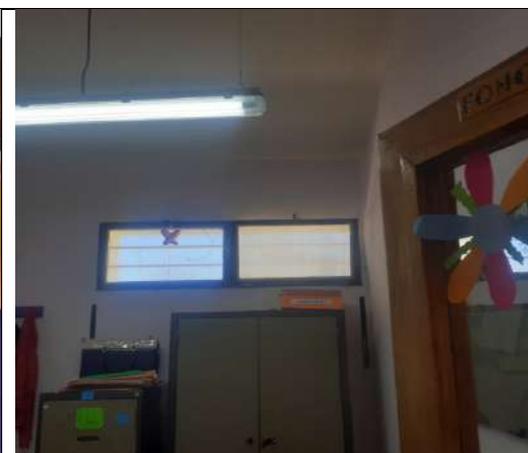
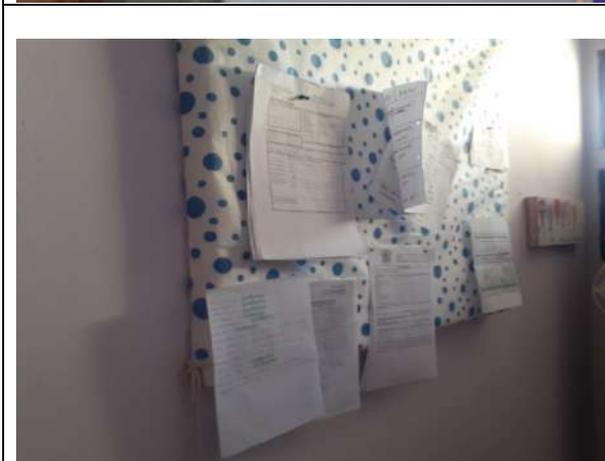
5- Gabinete de los equipos de ETAP

<p>En sector trabajan min. 3 personas y aumenta cuando reciben a las familias o docentes.</p> <p>Espacio reducido para que trabajen los equipos (de 3 x 3 aprox).</p> <p>Necesita que abran la pared para ampliar la sala.</p> <p>Pedido solicitado al consejo escolar.</p>

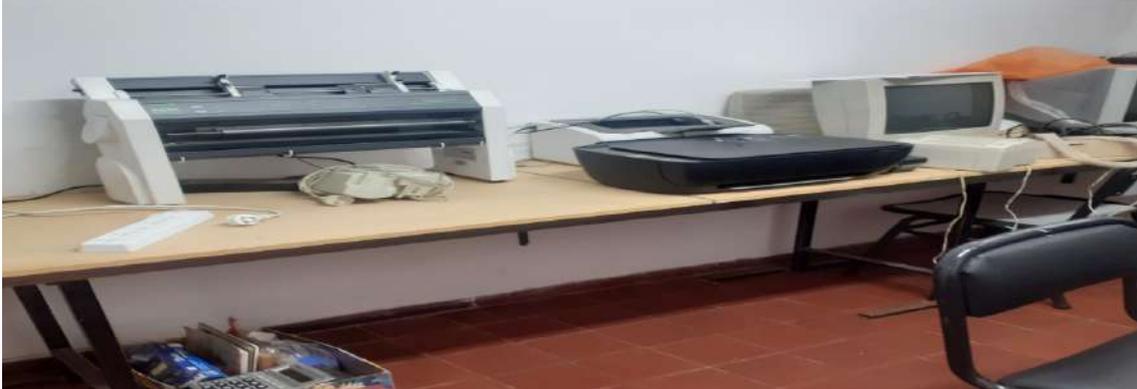
6-Sala de TIC- muy chica

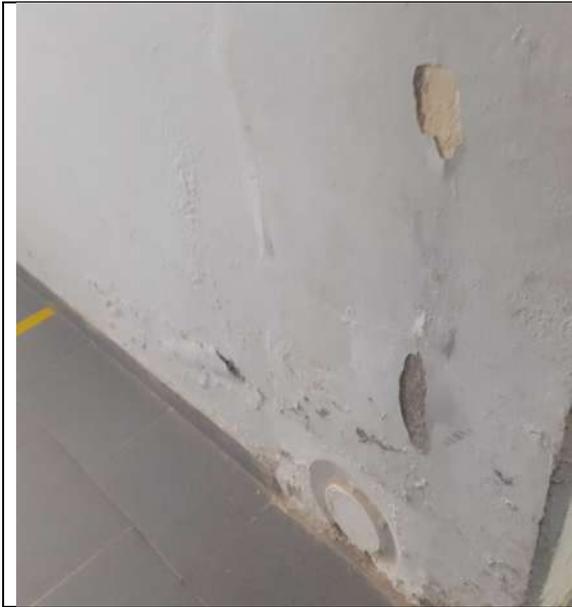
9- aulas

Las aulas sin pintar con armarios en muy deteriorados, falta de cerámicos en pared, puertas dañadas entre otros. (foto 9)

Desprendimiento de revoque.

Falta de cerámicos en sector de armarios.

Luminaria sin protección.
