SALUD EN ESCUELA

Informe edilicio

Relevamiento edilicio Condiciones edilicias

Detalle por nivel y zona – octubre 2021

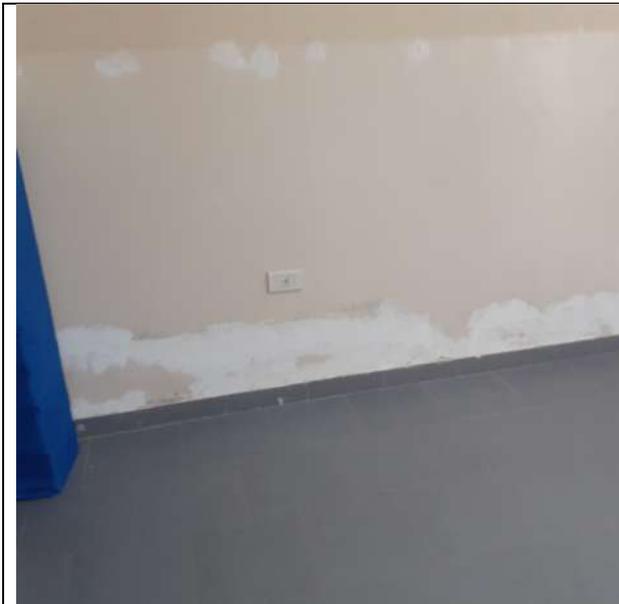
10-Sala blanda

Sala blanda

Repararon con enduido y la dejaron sin pintar.

Así la inauguraron, se comprometieron a volver a pintar y no hicieron.

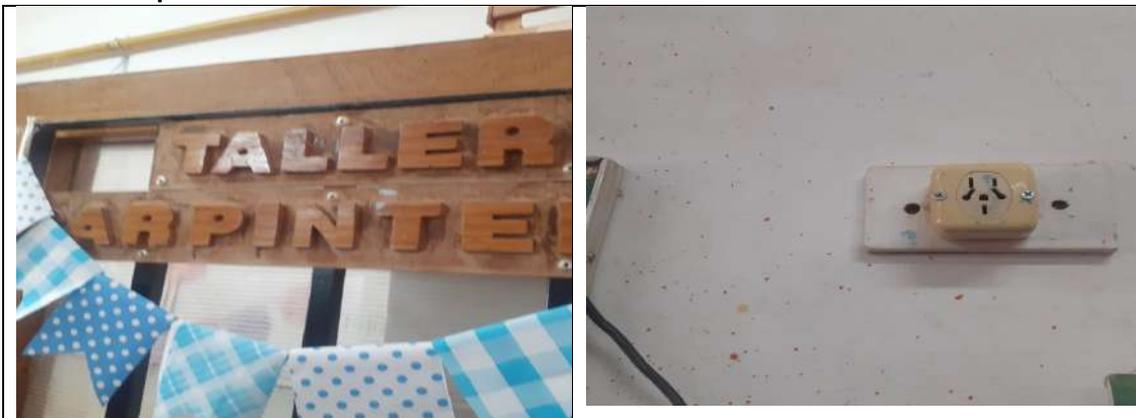
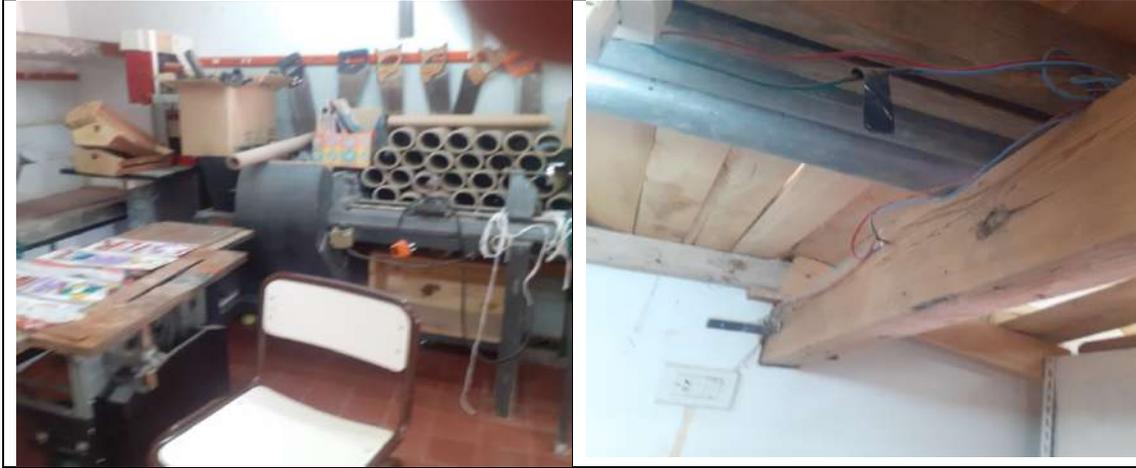
15- taller carpintería

El sector cuenta con dos cajas con tomas para todo el sector. Hay cables sueltos.

- Las paredes deterioradas.
- Las ventanas no abren bien.
- Las cajas eléctricas –faltan tomas.
- No se puede salir al patio.
- 1 solo armario obsoleto.
- Dada la especificidad del taller necesita recambio de mesadas.
- Y condiciones de habitabilidad higiene y seguridad.

La escuela necesita de la autorización para vender cuatro máquinas (cepilladora y torno) que no se usan y destinar ese dinero para comprar herramientas manuales.

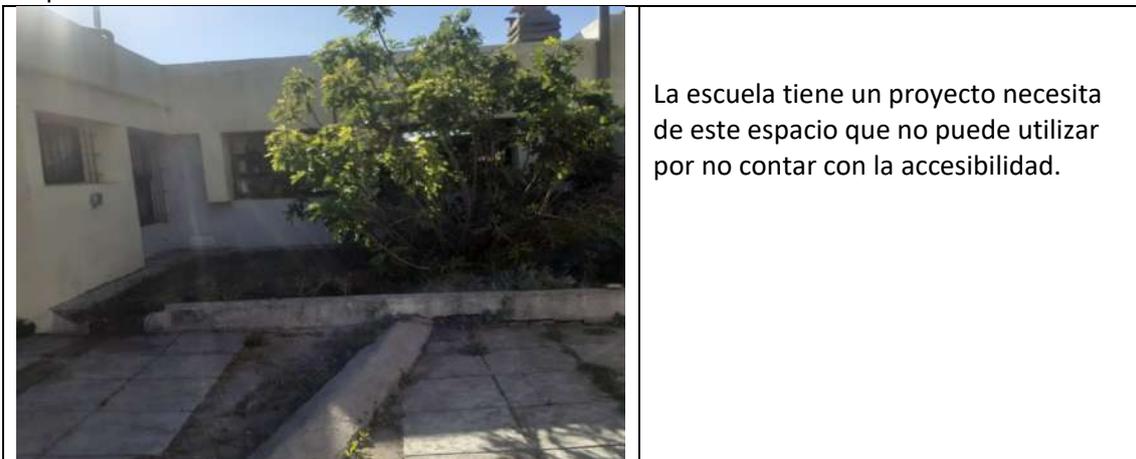
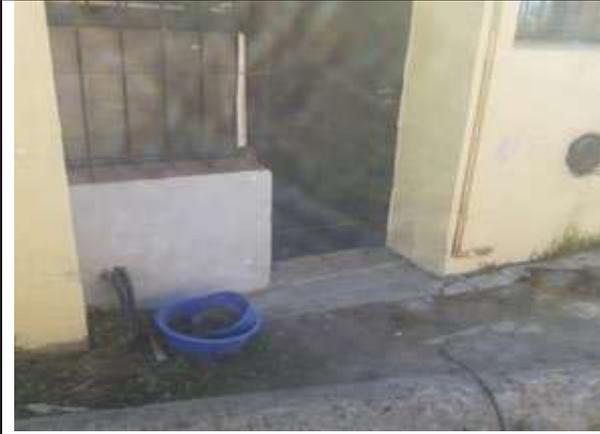
18. patio interno lindante a cocina

Desde del taller de cocina no es posible acceder a este sector.

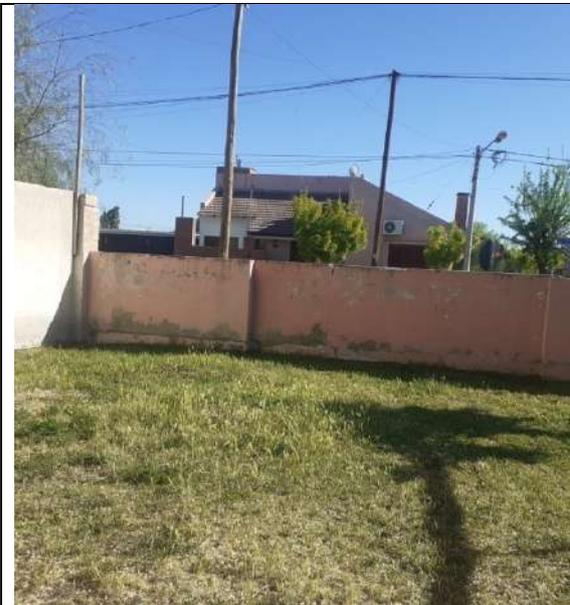
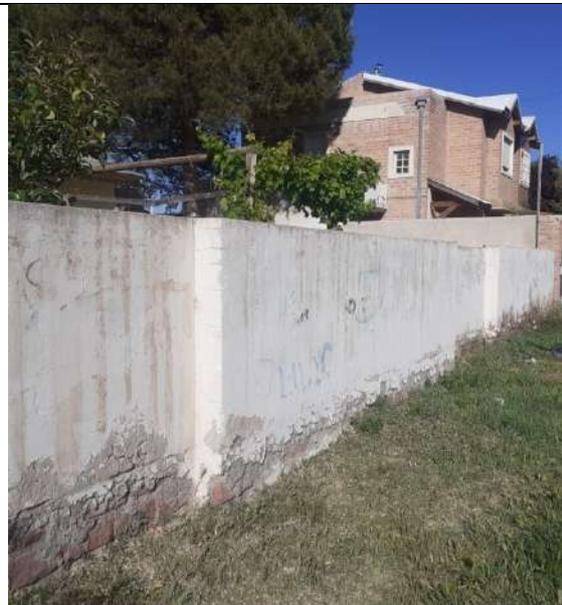
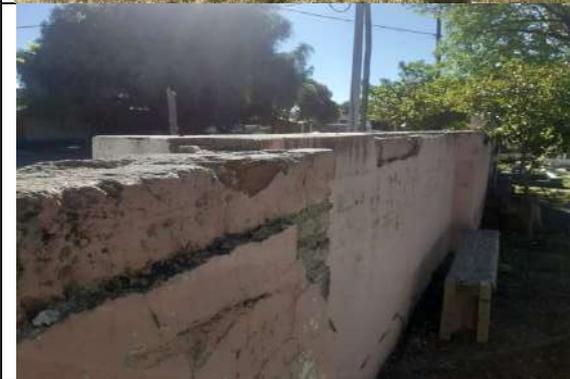
19- vereda paredones

Reparación de vereda proyecto de la escuela presentado a municipio, aun sin ejecutar.

Paredones muy bajos lo que es un peligro para los estudiantes de la institución.

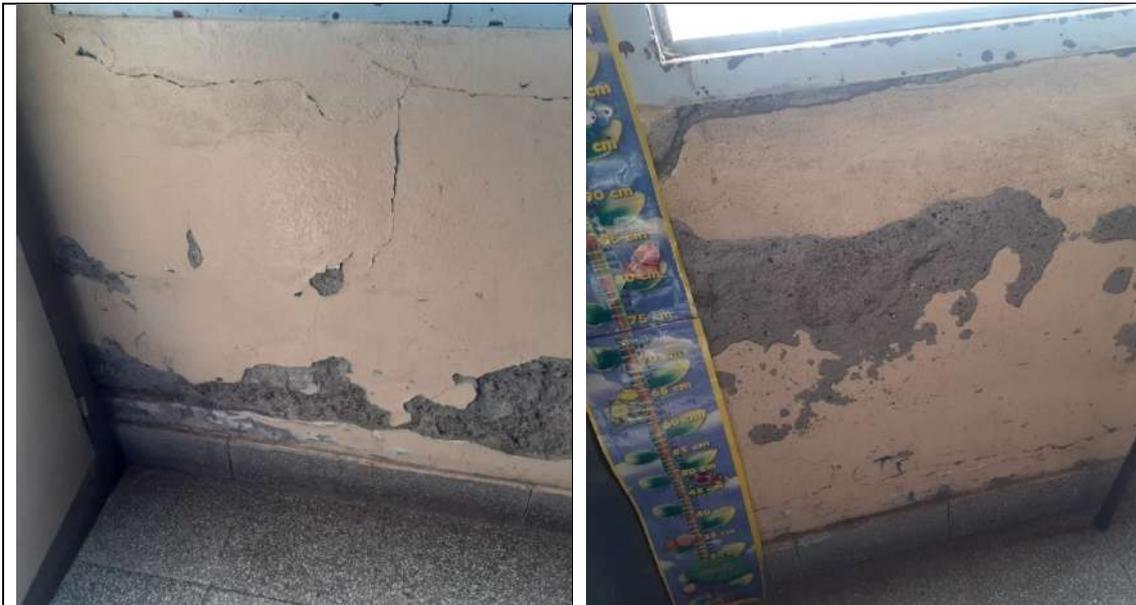
Aulas

Paredes deterioradas con desprendimiento de revoque

Despintadas.

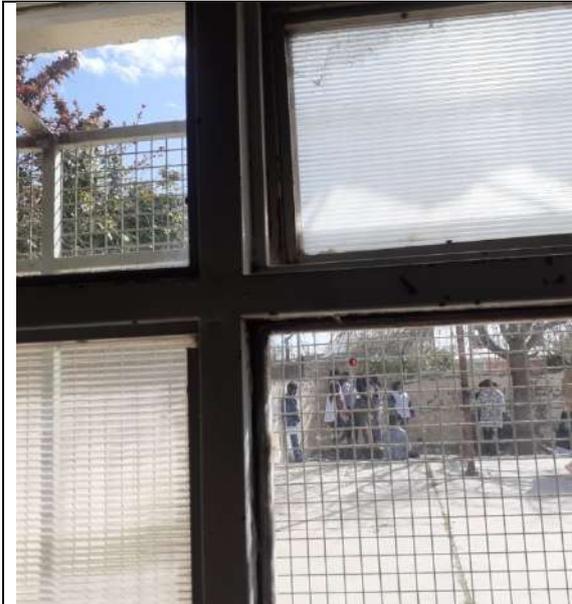
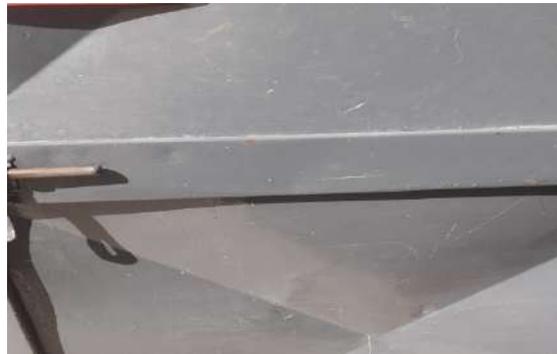
Aberturas

Ventanas obsoletas:

Muchas no pueden abrirse apropiadamente.
Oxidadas

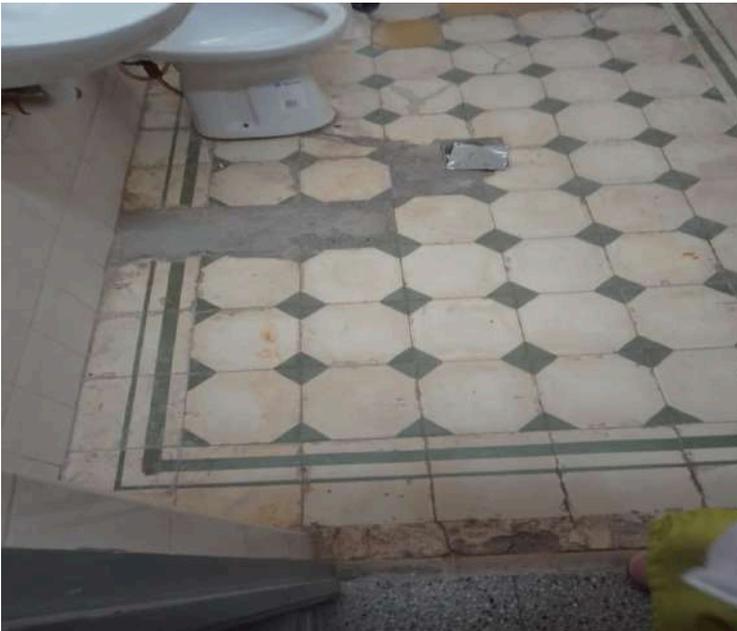
ESCUELA N 54

Falta terminar el baño de docentes.

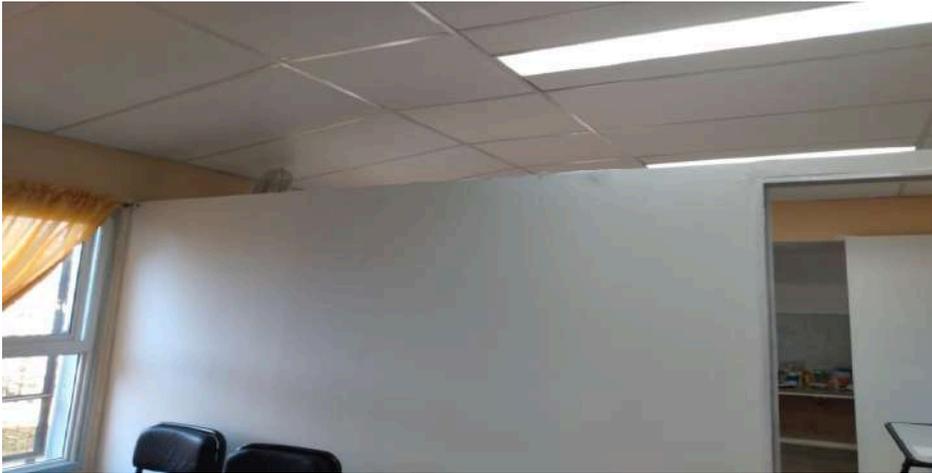
ETAP Y SUPERVISIÓN

El espacio asignado no da cuenta de las necesidades de los equipos. Espacio reducido sin privacidad necesarias dado que no están cerrados.

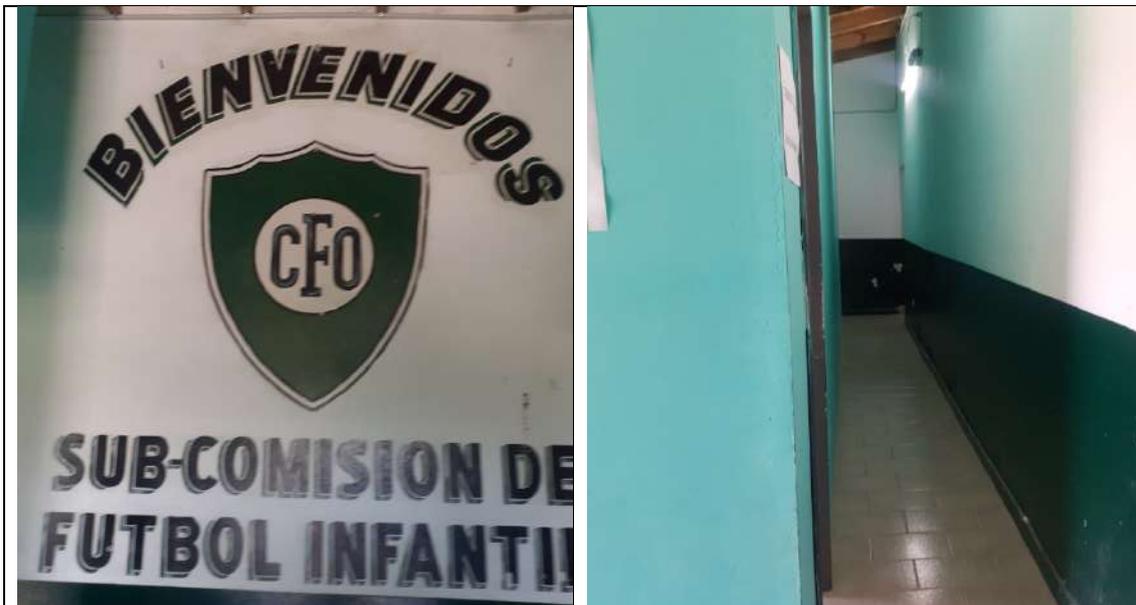
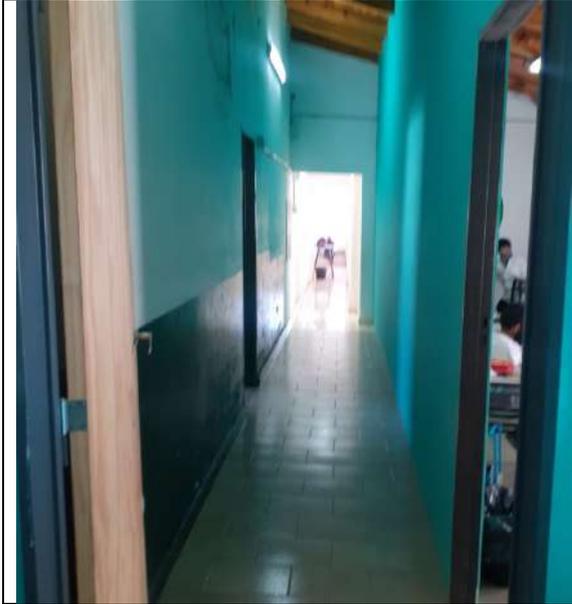
Escuela N° 102 – Fernández Oro

Ante la falta de espacios para cubrir la matrícula de 1 grado.

Dos grados funcionan en la sede club

Fdez. Oro requerir URGENTE.

Creación de una escuela.

Con su propio edificio.

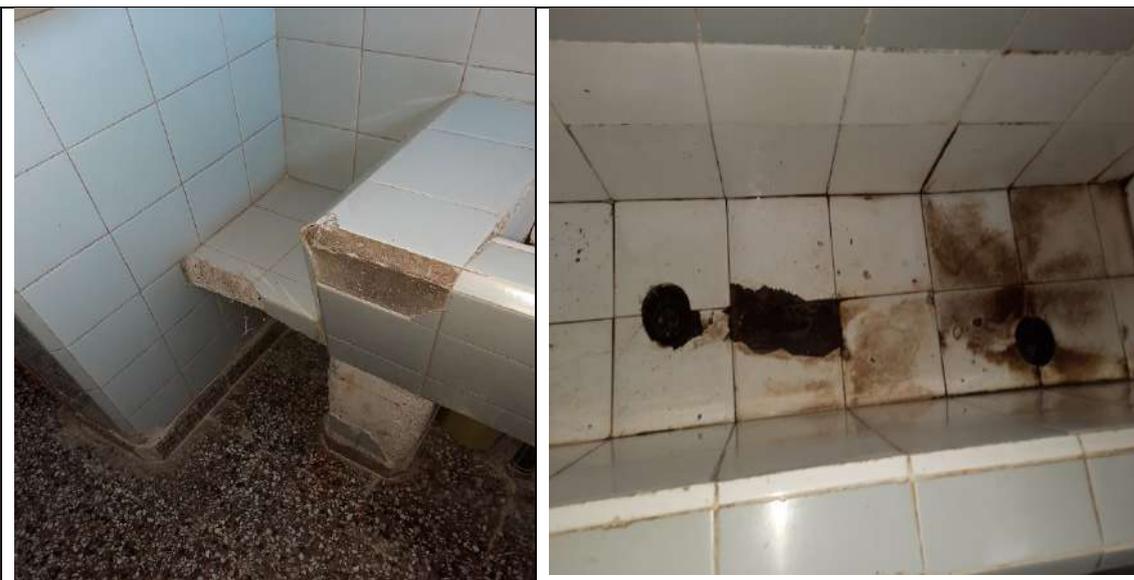
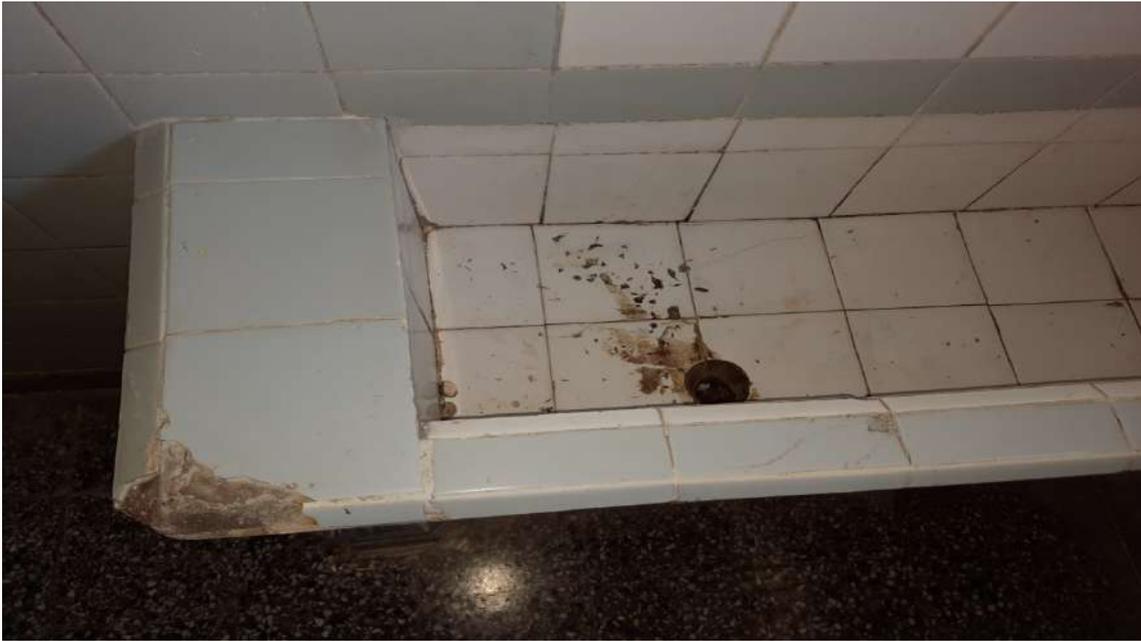
Esc Rural N° 110 Choele Choel: En la escuela se están proveyendo de agua en bidones porque está roto en clorador y está previsto colocar uno nuevo. Falta reparar las bachas de los baños

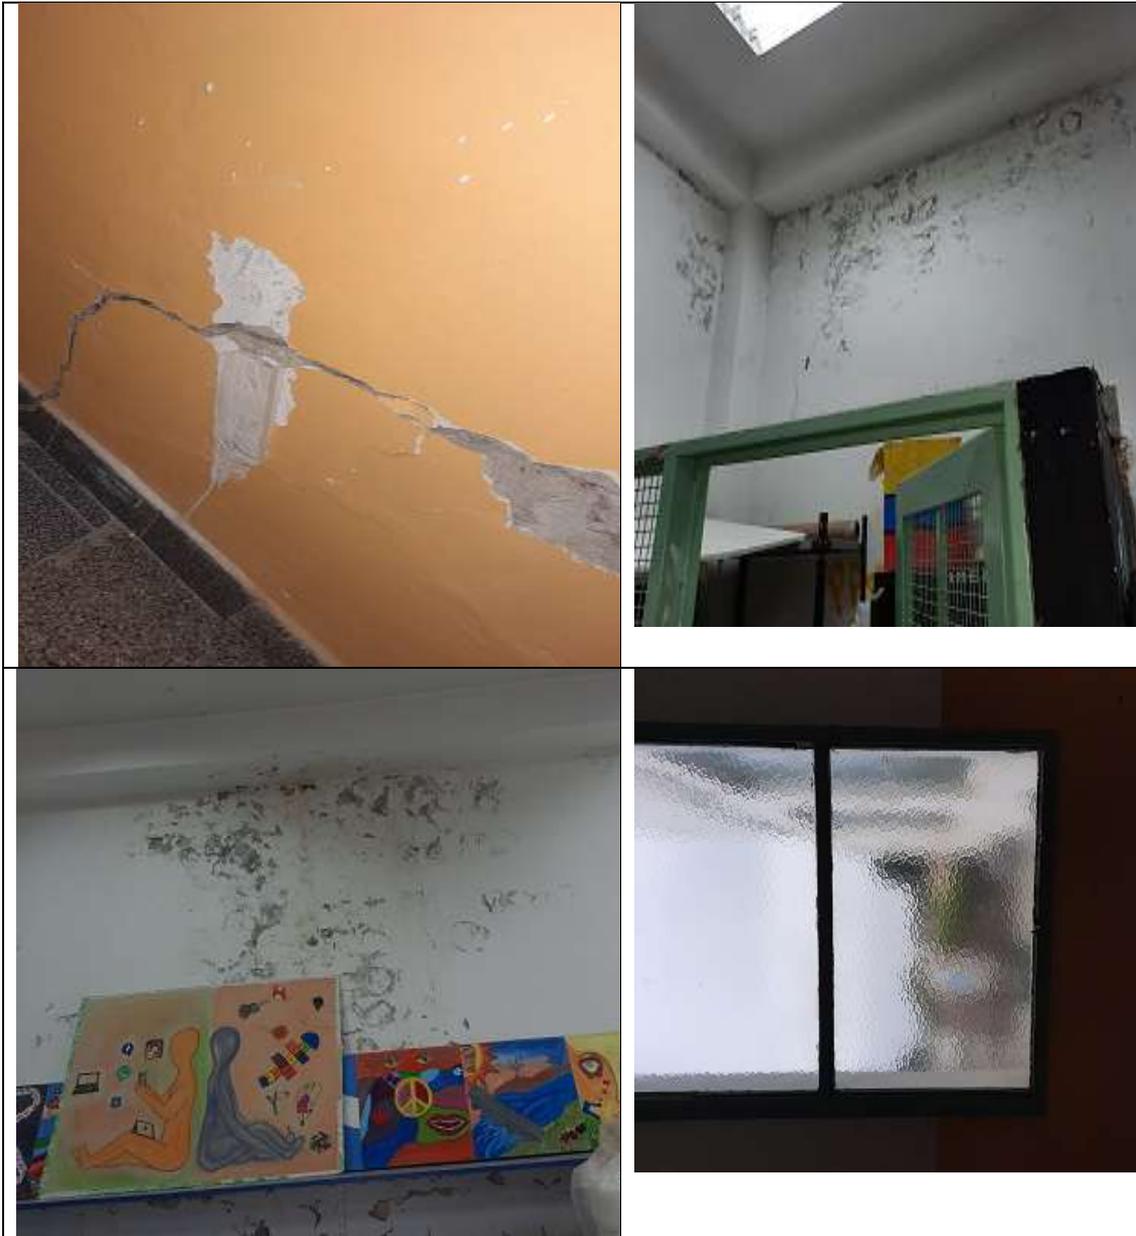
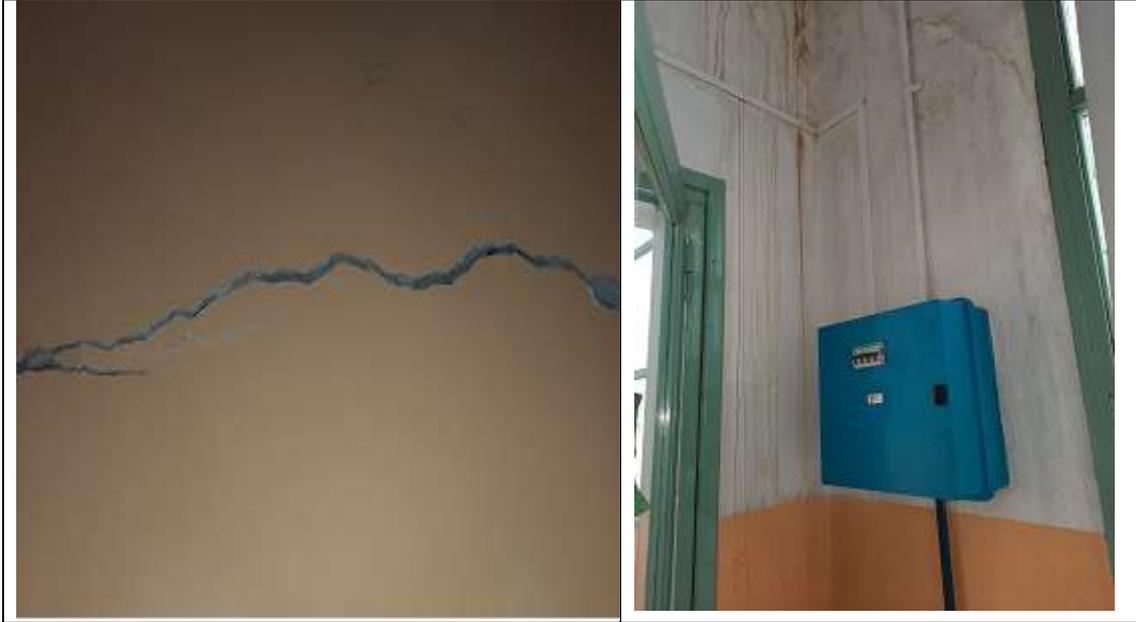
ESRN N° 3: la biblioteca funciona en un aula por falta de espacio, no tienen ventilación cruzada, en la planta alta tiene una rajadura muy importante y filtraciones en la sala de laboratorio.

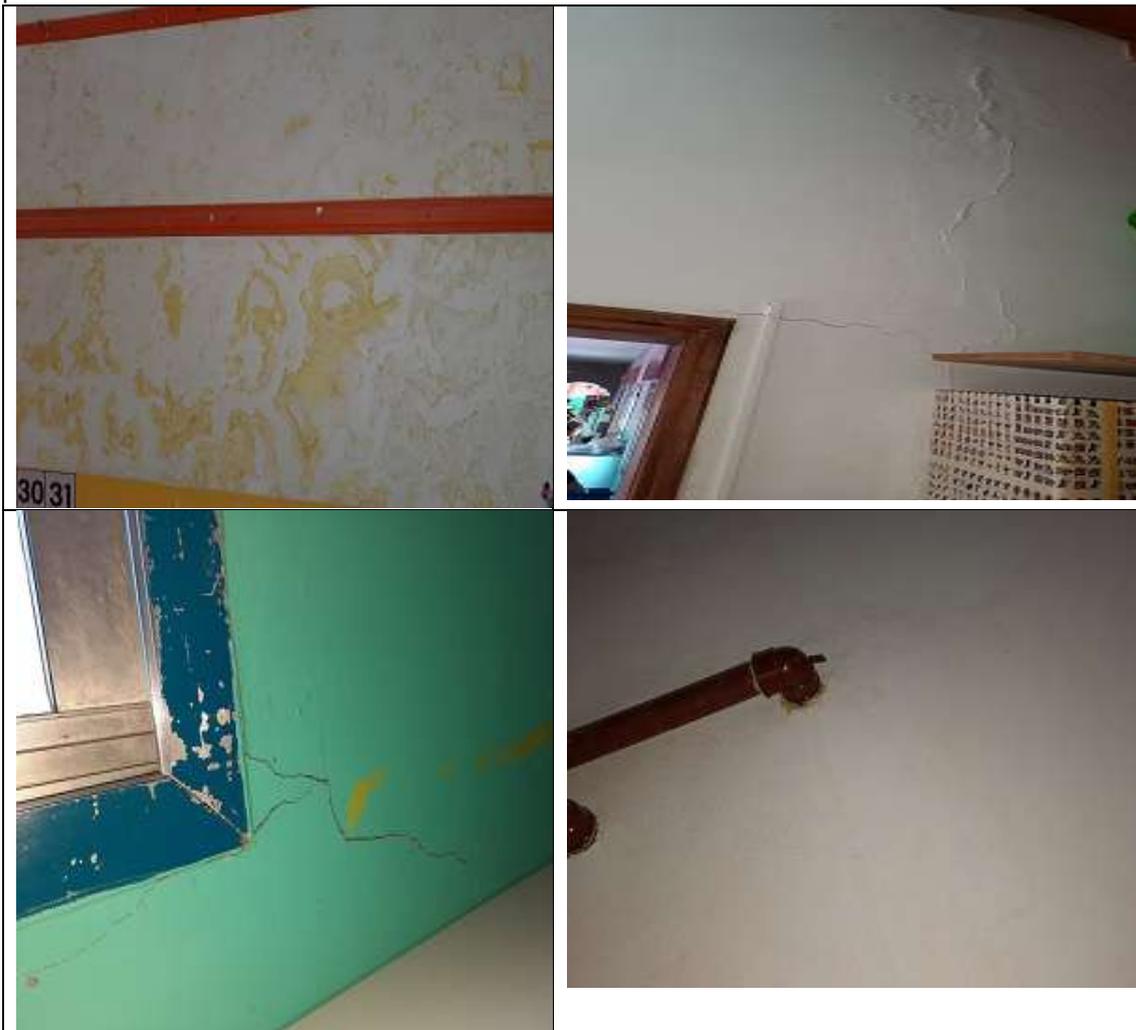
Jardín Nº 13: se encuentra con rajaduras en varios lugares después que se hizo la obra de Aguas Rionegrinas, posee filtraciones de humedad en algunas salas y falta la barra anti pánico en la puerta de entrada.

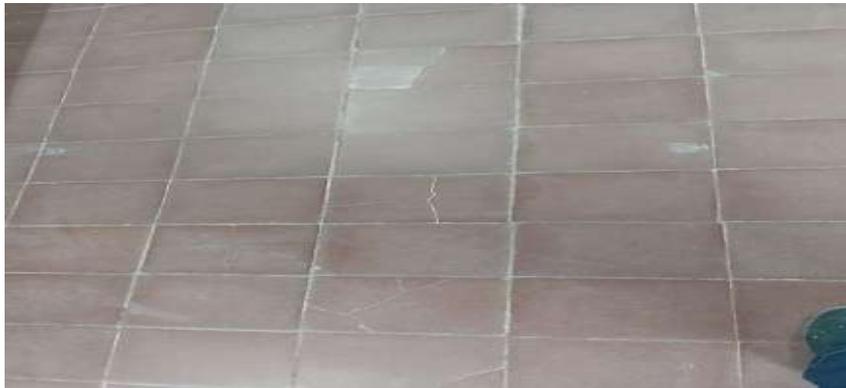
Se solicita de manera urgente el recambio de pisos del comedor, se observa progresivamente un levantamiento de los mosaicos.

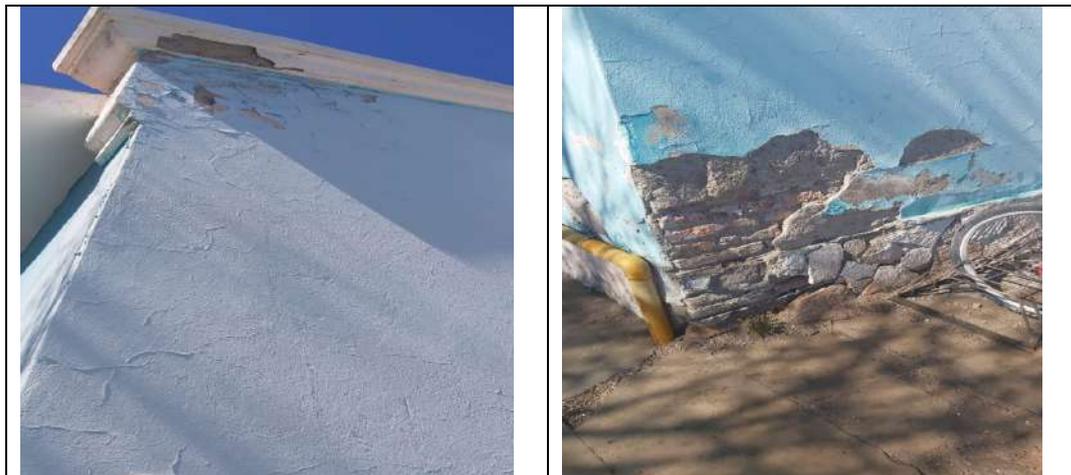
Humedad en la parte exterior de la escuela. Se descascara la pintura y el revoque

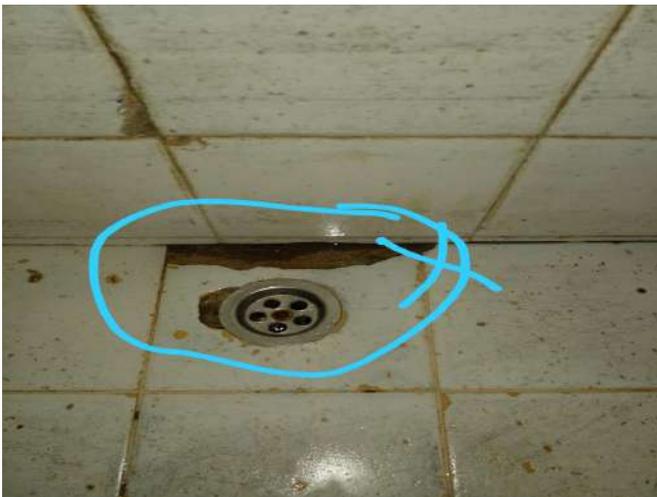
ESCUELA N° 120 DE PILQUINIYEU DEL LIMAY.

Se necesita cambiar los piletones de la cocina por acero inoxidable ya que se filtra el agua a las paredes, además así lo establece seguridad e higiene en las normas.
